STAVEBNĚ TECHNICKÝ PRŮZKUM

OBJEKT : Legerova 1825/49, Praha 2 - Nové Město

Č. ZAK. : 2016/09/06

ZÁŘÍ 2016

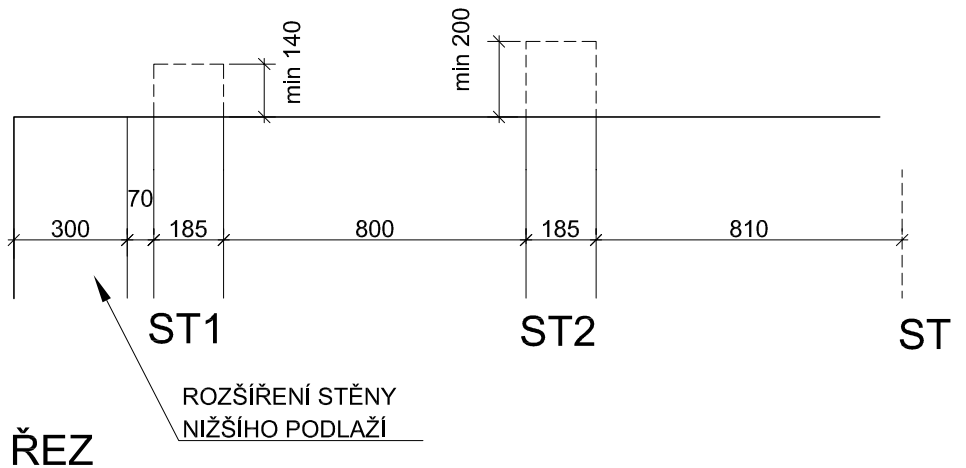
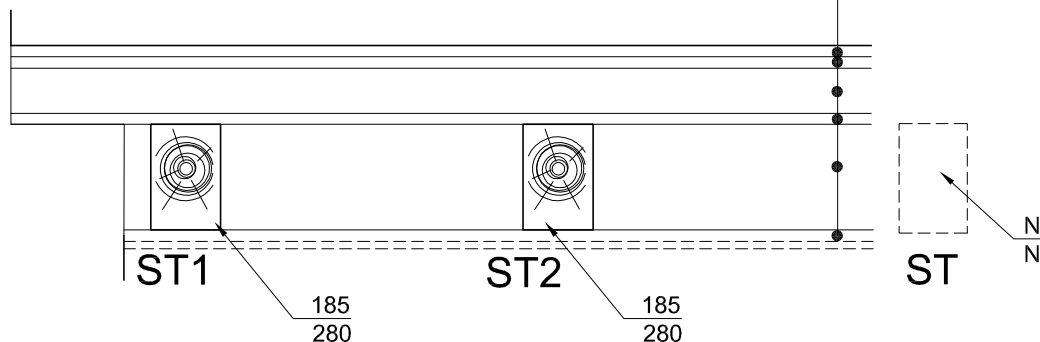
SONDY DO DŘEVĚNÝCH STROPŮ, SONDA 6NP (PŮDA) - S01

sonda S č. (lokalizace v konstrukci)	ST v sondě	zhlaví	hranice uložení - vnitřní líc zdiva	volná délka (přístupná část)	Pozn.
S1 (uliční fasáda)	ST1	čelo N- silně poškoz./ CD, HH z HP, uvnitř profilu	C-C!, HH	cca 0,2 m C/ B	Z.K.; trámy jsou řezané, ostrohraněné
	ST2	čelo N- poškozené/ C-C!, HH z HP	B	B	poškození končí těsně před vnitř. lícem zdi
S2 (uliční fasáda)	ST1	čelo N/ B	B	B	trám je řezaný
	ST2	čelo N- poškozené/ C-C!, HH z HP	BC, HH	cca 0,05 m BC/ B	trám je tesaný, menší šířka
S3 (dvorní fasáda)	ST1	čelo N/ k líci B	B	B	Z.K.; trámy jsou řezané, menší šířky než na uliční fasádě
	ST2	čelo N/ k líci B	B	B	
S4 (u světlíku)	ST1	viz. B	-	B	ST uložené do ocel. „I“
	ST2	viz. B	-	B	
S5 (dvorní fasáda)	ST1	od čela C!, HH z HP, BP/ k líci cca 5 cm B	B	B	
	ST2	od čela C!-CD, HH+I _C */ k líci C-C!, HH z HP a zóny uvnitř profilu	BC-C, HH	cca 0,15 m BC/ B	*) substrát je přetvořený I _C ; Z.K.; trámy jsou řezané, menší šířky než na uliční fasádě

Konstrukci stropu pod krovem bylo možné ověřit v pěti rozkrytých sondách a jak vyplývá z výše uvedených výsledků, stav stropní konstrukce je oproti krovu méně příznivý. V obou sondách na uliční fasádě a v jedné na dvorní straně bylo zjištěno závažné poškození stropnic hnilobou- způsobenou rozvojem dřevokazných hub. Jedná se o poškození staršího data, nikde nebyl zjištěn vitální stav dřevokaz. houby, nebylo zjištěno mycelium ani jeho útvary. Dle makroskopického vzhledu poškozeného dřeva se jedná o zástupce z čeledi chorošovitých (Polyporaceae), pravděpodobně rod *pornatka* (*Poria*). Nejvíce je zasažený a z hlediska statiky oslabený prvek ST1 v sondě S1, který je nutné zajistit buďto nastavením trámu na zdravé dřevo, nebo jeho zpevněním vhodnými příložkami při současném odstranění destruované části trámu a konzervaci ponechané části. U prvku ST2 končí poškození těsně před vnitřním lícem zdiva, ale i zde je nepoškozené délka ložné plochy poměrně malá a bude zřejmě vhodné i zde provést zpevnění v uložení trámu na zdivo. Podobně je to u prvku ST2 v sondě S2. V sondě S5 na dvorní fasádě je prvek ST1 poškozený od čela trámu, ale v úseku cca 5 cm před lícem zdi je již zhlaví bez viditelného poškození a pravděpodobně je tak uložení dostatečné- po odstranění zahnilého konce zhlaví se ponechaná část fungicidně ošetří. U stropnice ST2 je zasažené zhlaví až k líci zdiva a prvek je tak v uložení významně oslabený a bude potřeba provést jeho zajištění.

Na ošetření ponechaných hnilobně poškozených trámů (po očištění) doporučuji použít účinný fungicidní přípravek- nejvhodnější je lihový roztok, kdy nedojde k nežádoucí vlhkostní dotaci dřeva a průnik konzervantu do dřeva je vyšší, např. **Lignofix OH**, typové označení dle ČSN 490600-1: F_B, P, I_P, 1, 2, 3, S. Přístupné zdravé prvky i případně nově instalované dřevo se ošetří preventivním fungi-insekticidním přípravkem.

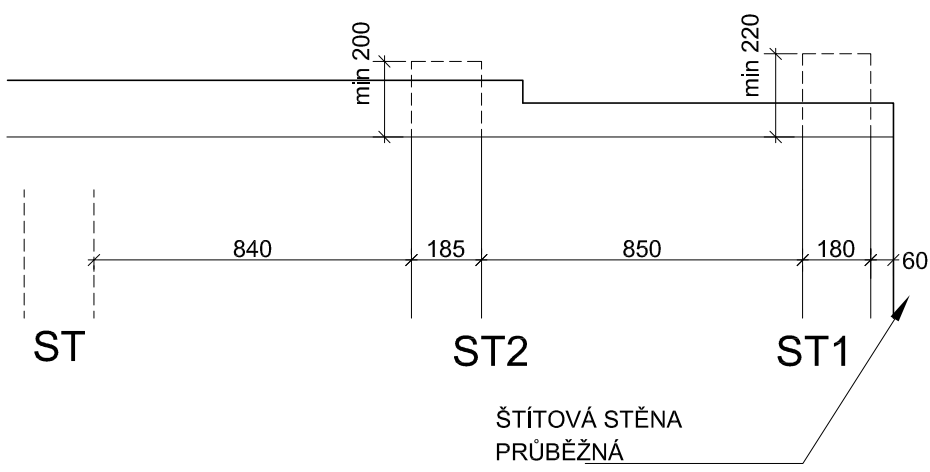
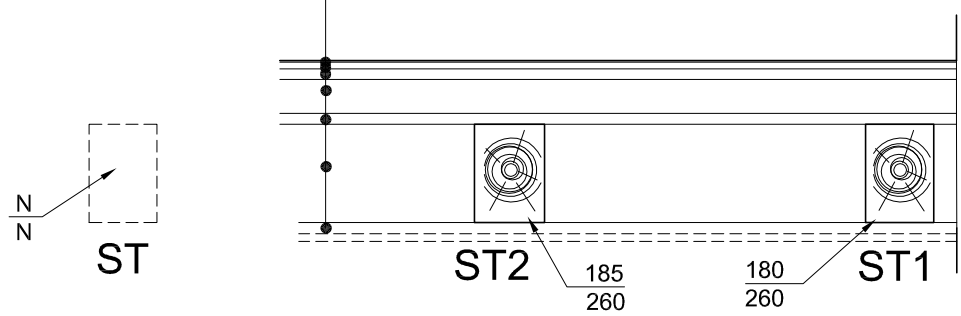
SONDY DO DŘEVĚNÝCH STROPŮ, SONDA 4NP - S10

Strop byl ověřen ve čtyřech sondách a bylo zde zjištěno mírné poškození zhlaví v sondě S10-ST2. Doporučuji zpevnění prvku vhodnými příložkami. Pokud bude v rámci oprav demontovaný záklop, doporučujeme ověřit alespoň u líce zdi stav dalších prvků.

V rámci rozkrytí konstrukce stropu doporučuji provedení preventivní konzervace fungi-insekticidním prostředkem.

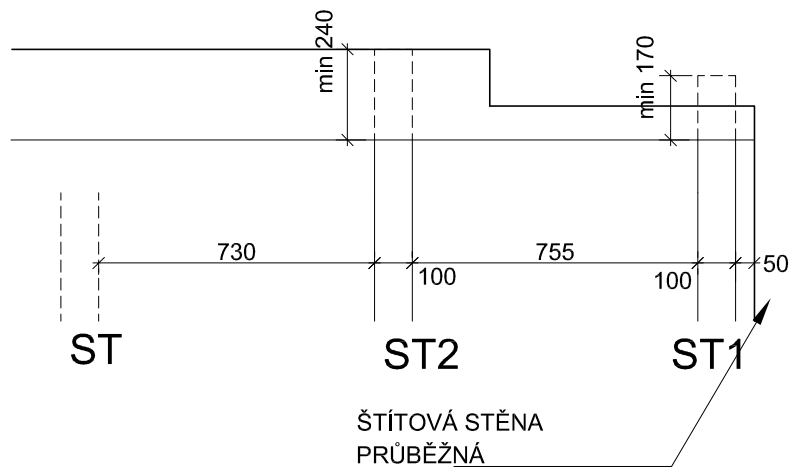
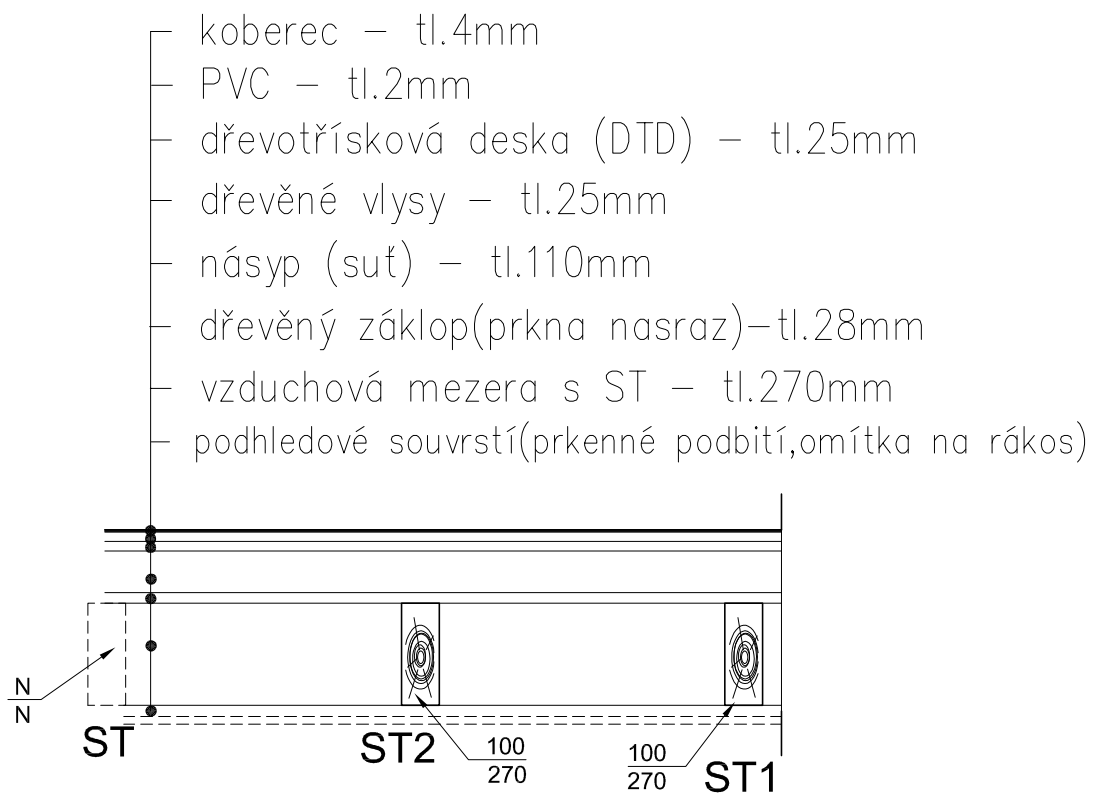
SONDY DO DŘEVĚNÝCH STROPŮ, SONDA 3NP - S16

Strop byl ověřen ve čtyřech sondách a bylo zde zjištěno mírné poškození zhlaví v sondě S16-ST1 a ST2. Doporučuji zpevnění prvku vhodnými příložkami. Pokud bude v rámci oprav demontovaný záklop, doporučujeme ověřit alespoň u líce zdi stav dalších prvků.

V rámci rozkrytí konstrukce stropu doporučuji provedení preventivní konzervace fungi-insekticidním prostředkem.

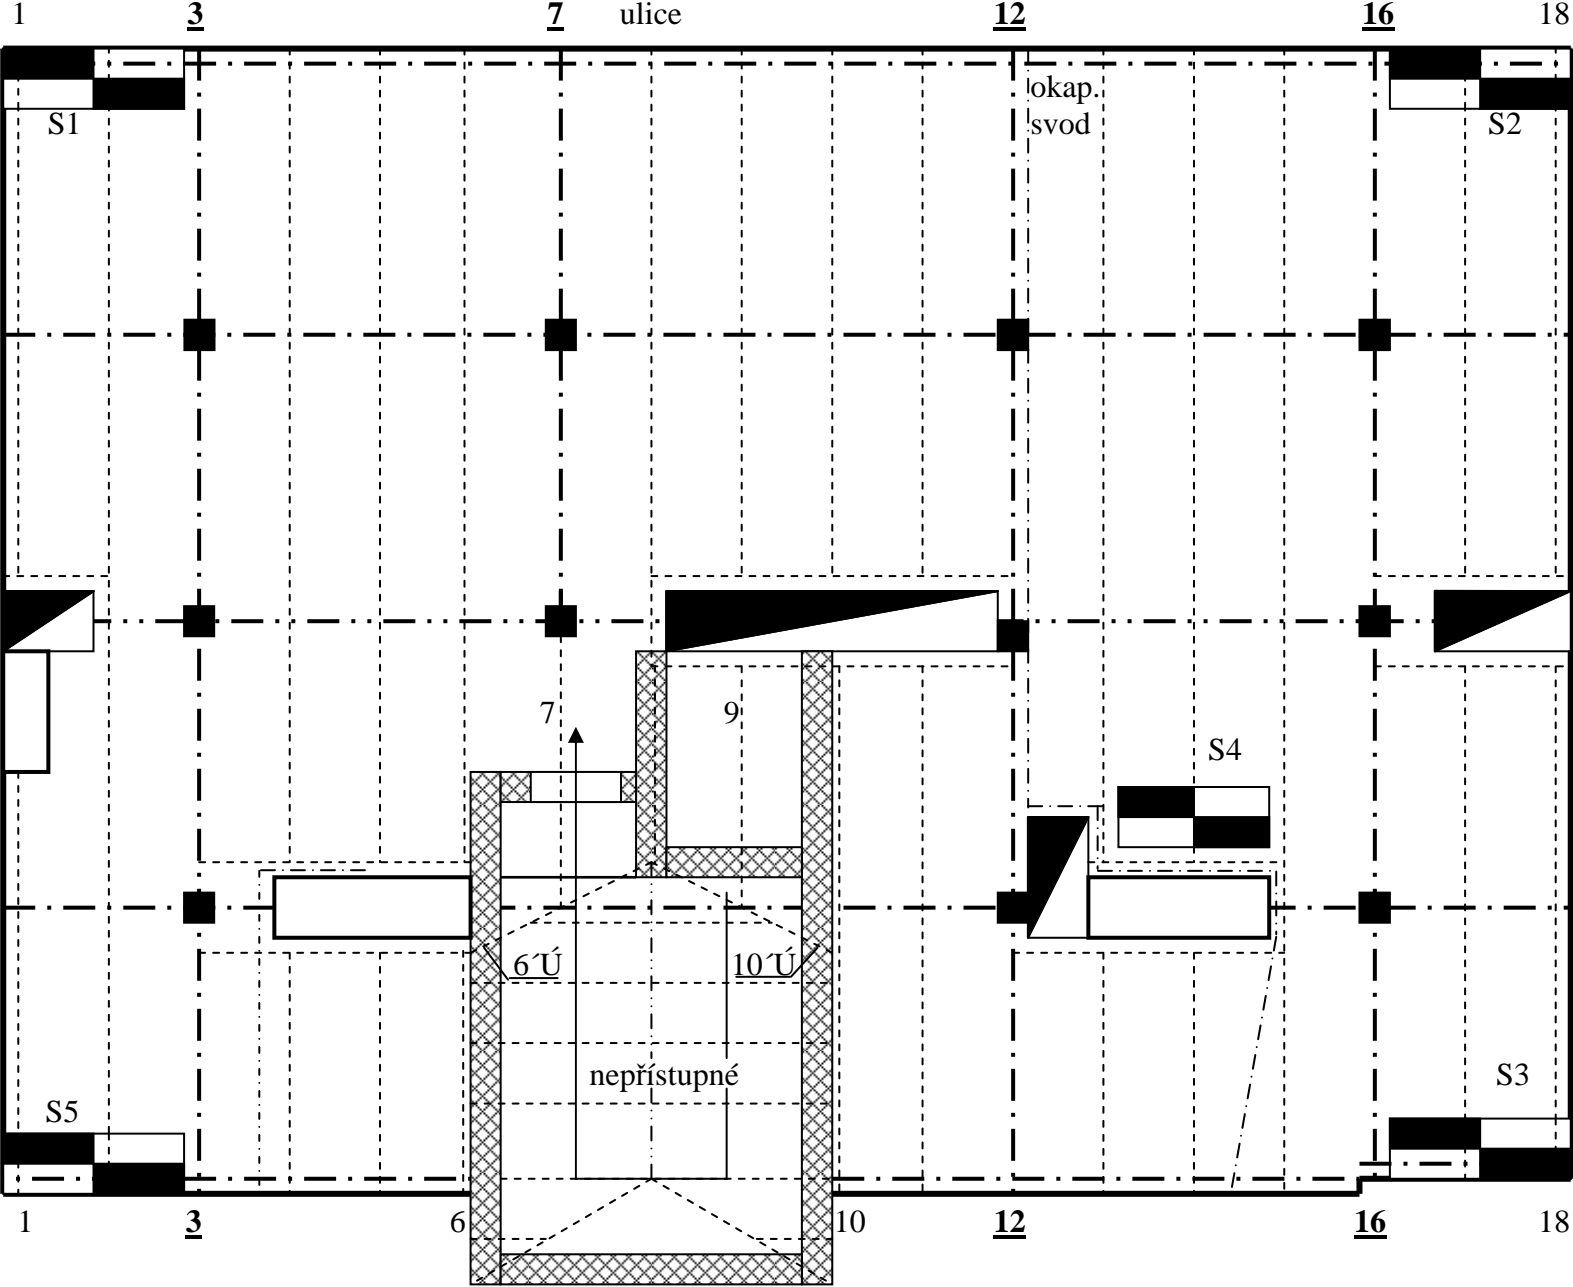
Schema krovu- číslování vazeb, sondy do stropu:

Stav krovu je z hlediska poškození biologickými škůdci relativně **příznivý**.

Průzkumem byla zjištěna pouze lokální a nepříliš četná závažná poškození a to především ve spodní, patní části krovu, kde v minulosti zatékalo. Silně poškozené jsou tak úseky pozednice ve styku se zdí na dvorní straně. Jedná se o úseky č. 1-2, č.6- zdivo schodiště a od zdi schodiště k poz. č. 10. Jedná se o poškození vždy poblíž zdiva (štítu nebo zdiva schodiště), kde bylo dřevo vystaveno dlouhodobě vysoké vlhkosti. S poškozením pozednice souvisí i poškození na ni osedlaných krokví. Prvky bude nutné opravit nastavením na zdravé dřevo. Riziko mělkého poškození je i u některých krokví ve volné délce, především také na dvorní straně v místech kotvení držáků komín. lávek, kde je patrné letité zatékání. Dřevo ve styku s ocel. držákem může být mělce hnilobně narušené, pokud se toto po rozkrytí střešního pláště potvrdí, provede se očištění- vysazení zahnilé vrstvy, konzervace a případně vložení plátu. Celkově je ale vzdušná část konstrukce i přes místní zatékání v minulosti v dobrém stavu. Na uliční straně nebylo poškození konstrukce zjištěno. Nepřístupný pro posouzení je úsek konstrukce nad schodištěm- krokve je bylo možné ověřit jen vizuálně, ty velmi pravděpodobně nejsou ve volných délkách poškozené, riziko poškození je ale v jejich uložení nejspíš na pozednice na zdivu schodiště. Půdní prostor je zde příliš malý a navíc je zavalený sutí a konstrukci tak bude nutné ověřit až po rozkrytí střechy.

Stav **krovu** je z hlediska poškození dřevokaznými škůdci poměrně příznivý, průzkumem bylo zjištěno pouze lokální hnilobné poškození konstrukce v patní části- jedná se o úseky pozednice na dvorní straně a spodních částí krokví na pozednici v zasažených úsecích uložených. Pozednici i krokve bude potřeba opravit nastavením prvků ve zdravé části. Ve vzdušné části krovu nelze vyloučit lokální mělká poškození v zatečených úsecích, především u krokví s ocel. držáky komín. lávek. Případná poškození se opraví očištěním a konzervací zasaženého dřeva. Celkově je ale rozsah poškození konstrukce malý a vyžádá si jen malý rozsah tesařských oprav. Pro dlouhodobé využití konstrukce doporučuji provést preventivní fungi-insekticidní konzervaci celého krovu.
