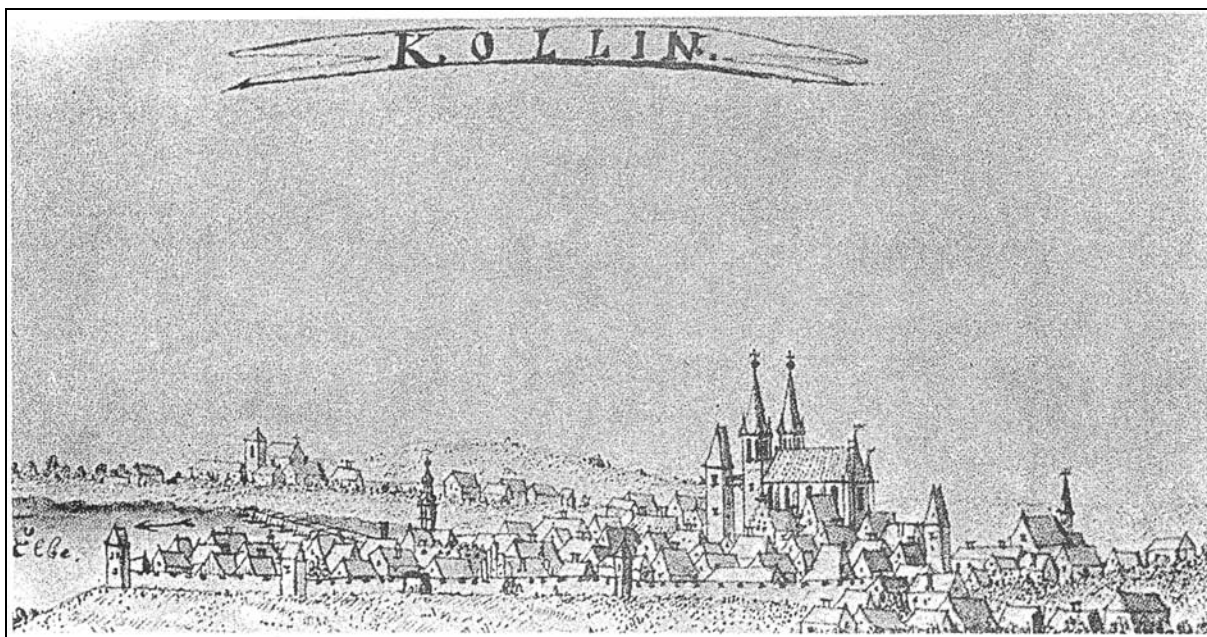
1. F. Werner, Panorama Kolína od jihovýchodu, kol. 1750.

Nejstarší dochované vyobrazení města Kolína. Značně schématické a nepřesné, podoba chrámu naprosto neodpovídá skutečnosti.

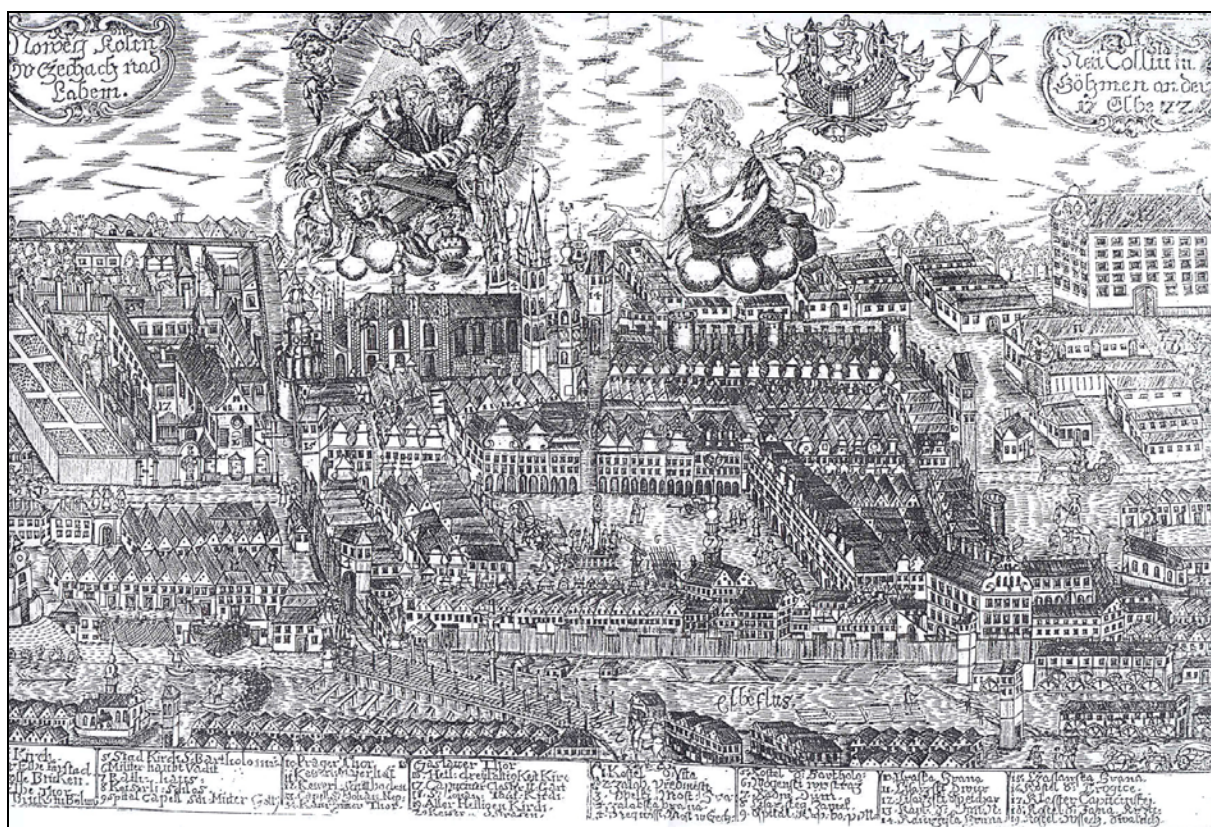
2. tzv. „Táborský prospekt“ – pohled na Kolín od severu, 1772.

Město je zachyceno značně schématicky, celková podoba chrámu zde rovněž neodpovídá skutečnosti. Zajímavá je zachycená podoba západního dvojvěží s pozdně gotickými střechami a spojovacím můstkem. (SOA Tábor)

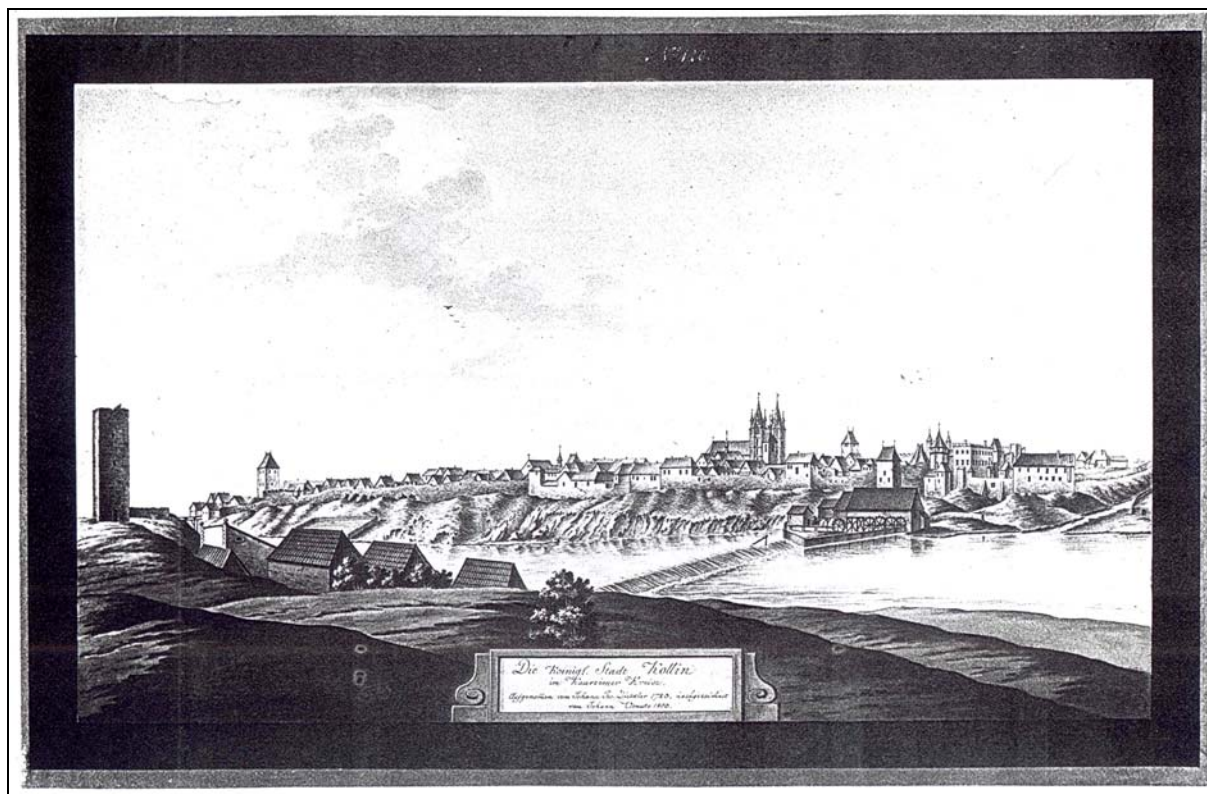
3. Pohled na Kolín od severozápadu. Johann Venuto r. 1800 – dle Joh. Jos. Dietzlera, 1723. Vyobrazení chrámu je opět nepřesné, není zachycen převýšený chór. Pozdně gotické střechy věží v podobě před požárem r. 1796. (Regionální muzeum Kolín)

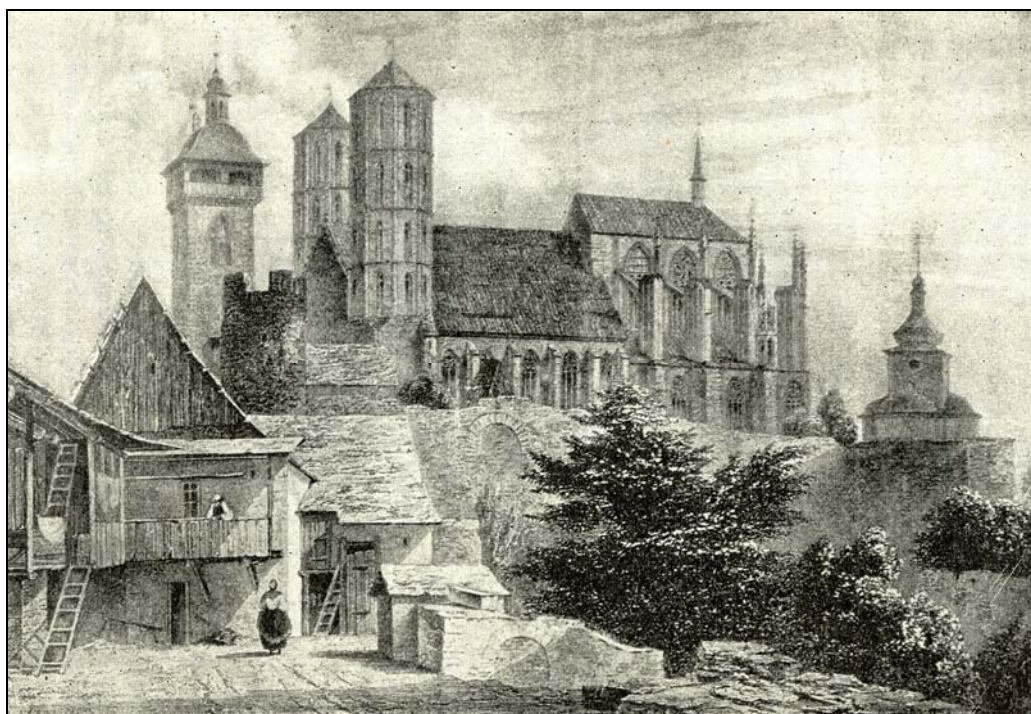
4. Pohled na chrám sv. Bartoloměje od jihu, kol. 1820. Stav chrámu nedlouho po požáru roku 1796. Věže mají provizorní nízké kryty, zvonice pozdně barokní helmici s dřevěným ochozem. V nejzápadnější okně jižní stěny vysokého chóru schází kružba.

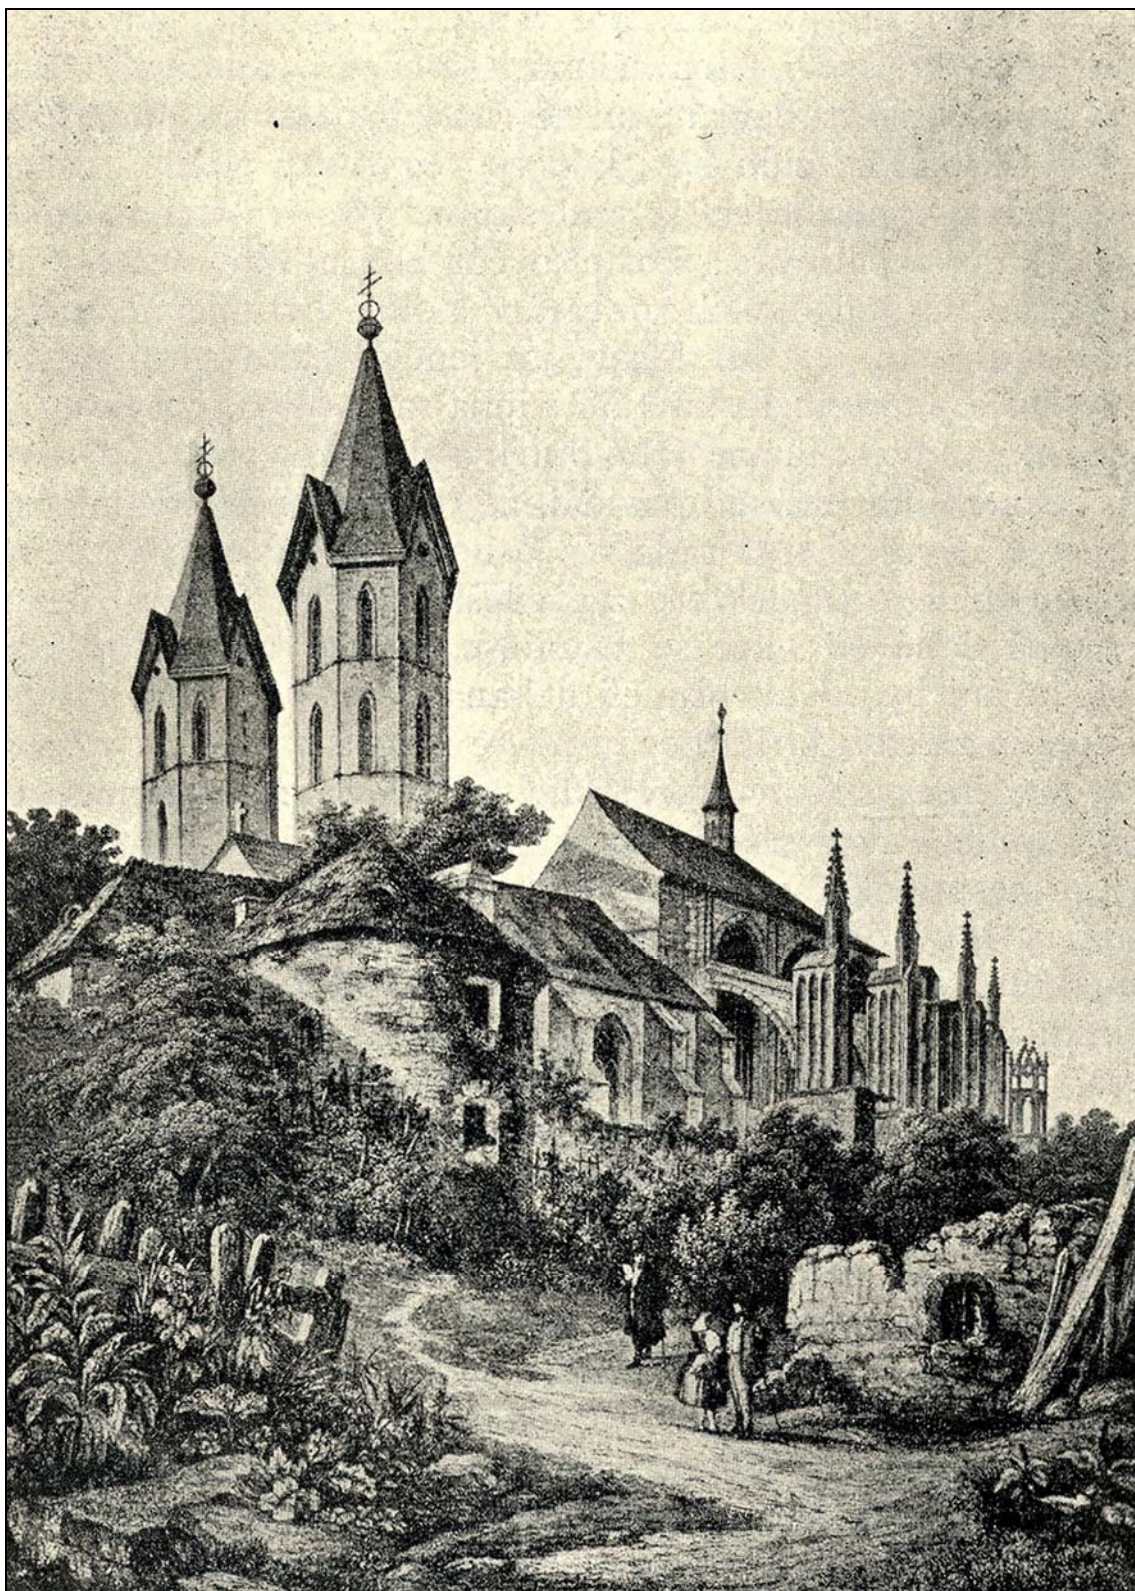
5. Josef Rybička, Pohled na chrám sv. Bartoloměje od jihozápadu, 1851.

Rytina zachycuje chrám po rekonstrukci střech věží, provedené roku 1847 dle plánů Mauricia Zippeho. Důležité je poměrně přesné zachycení kamenné „koruny“ nad věžicí chórového schodiště.

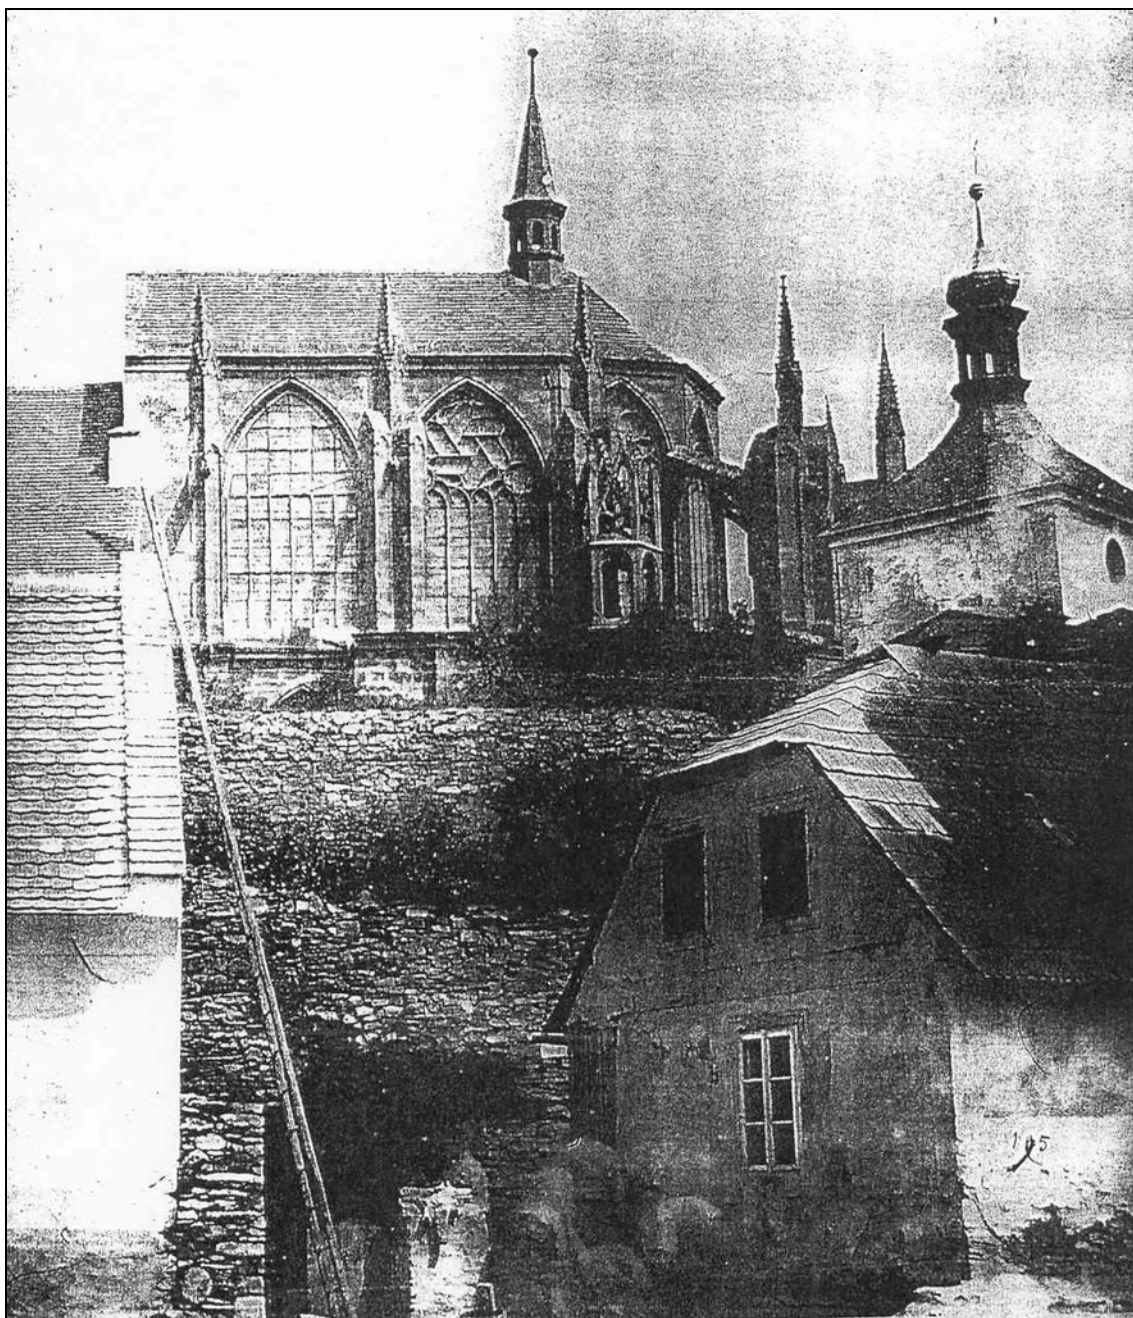
6. Andreas Groll, pohled na jižní stěnu chóru chrámu sv. Bartoloměje, fotografie, kolem 1856.

Tento unikátní snímek zachycuje podobu jižní stěny chóru před započatím rozsáhlejších rekonstrukčních prací, po opravách provedených děkanem J. Swobodou; nejzápadnější okno je doposud bez kružby, kamenná „koruna“ nad schodištěm je zde zřejmě dobře dochována, stejně jako detaily pilířů opěrného systému. (Originál ÖNB Wien).

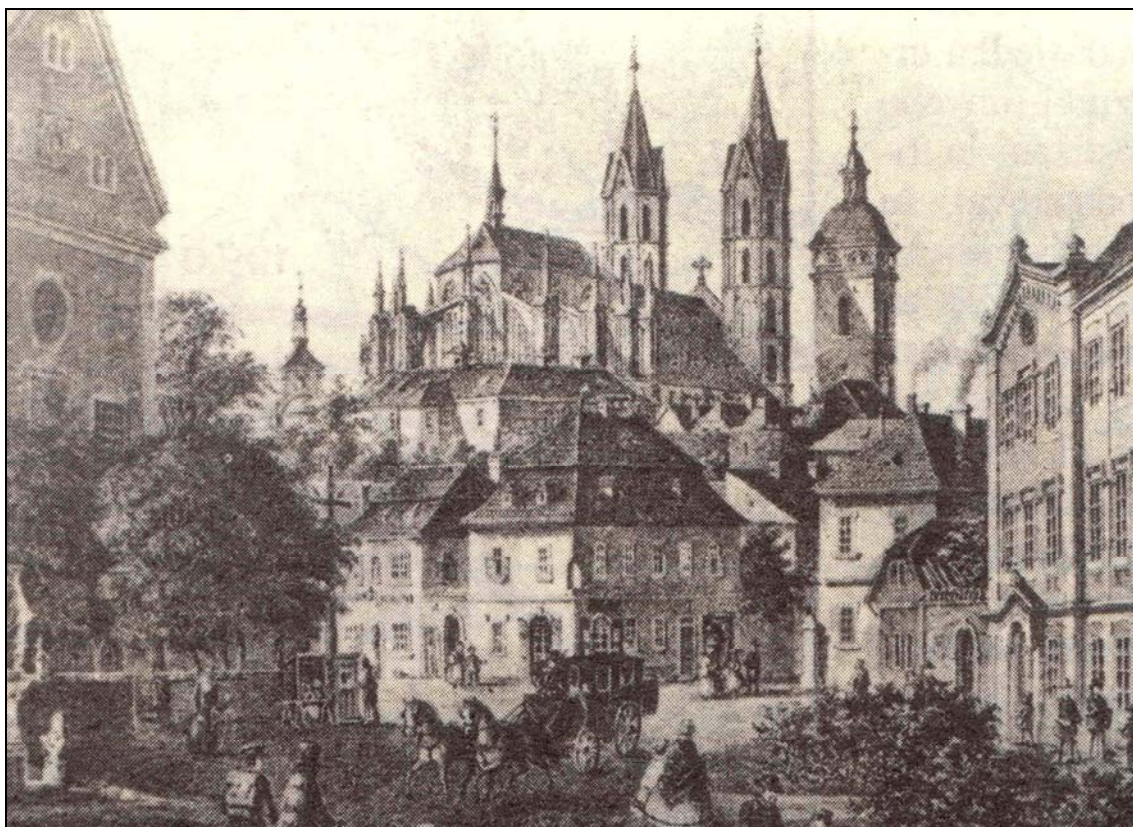
7. Vincenc Morstadt, Pohled na chrám sv. Bartoloměje od severovýchodu, kolem 1860.
 Vyobrazení zachycuje stav chrámu po rekonstrukci věží roku 1847, před požárem zvonice a severní věže roku 1869.

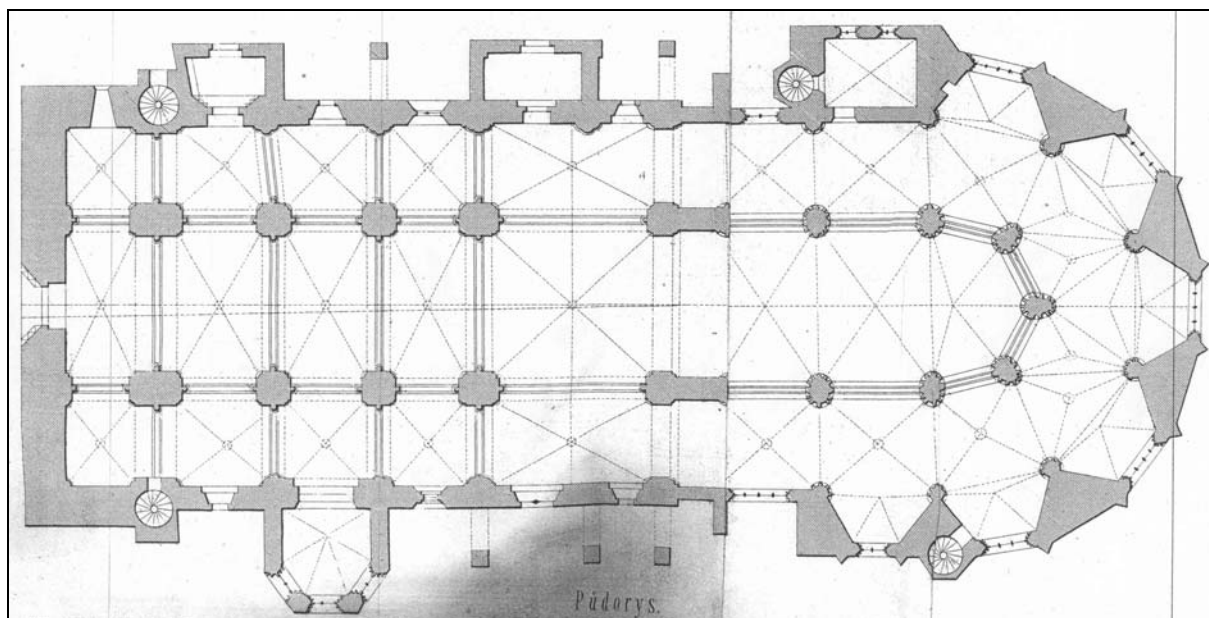
8. Půdorys chrámu dle K. L. Zapa, Památky Archaeologické 1860.
 Stav chrámu před započítím rekonstrukce, s dvojicí severních předsíní a původními schodišti na kruchtě.

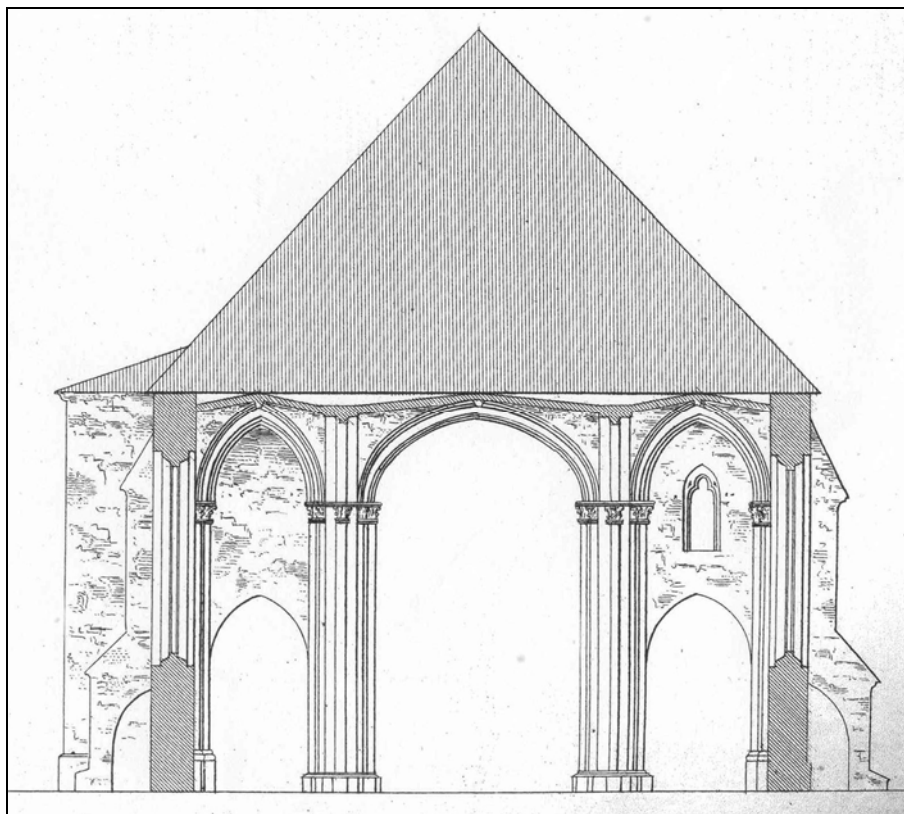
10. Příčný řez trojlodím v pohledu k východu, K. L. Zap, Památky Archaeologické 1860

Toto vyobrazení – stejně jako předchozí Zapovy nákresy – není proporčně zcela přesné, jde však o první podrobnější studii zabývající se dějinami chrámu, která navíc zachycuje množství detailů, které zanikly nebo byly pozměněny při pozdějších rekonstrukcích.

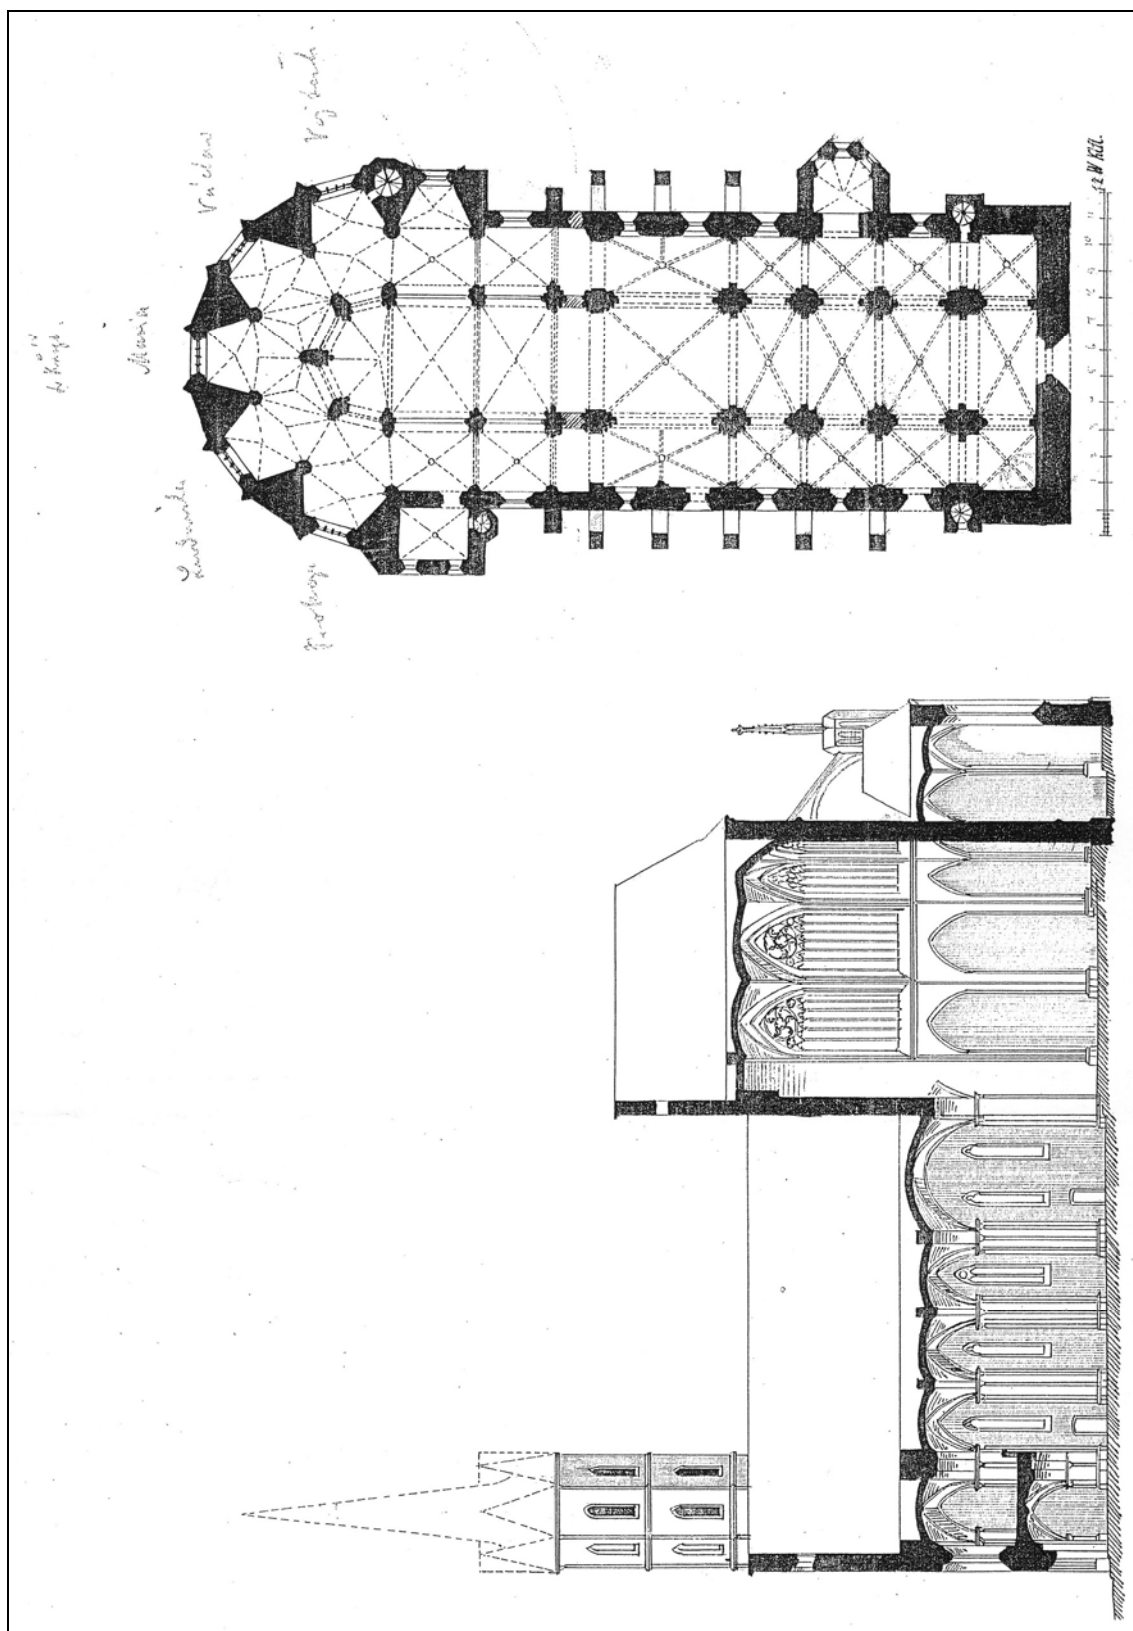
12. Půdorys a podélný řez chrámu, dle B. Gruebera překreslil Josef Mocker. Nedatováno.

Tato kresba, dochovaná v pozůstalosti Josefa Mockera v Archivu Pražského Hradu, ukazuje, jak asi Mocker pracoval s historickými předlohami. Ke Grueberově kresbě připojil návrh vlastní verze zastřešení věží a stanové střechy ochozu. (Archiv Praž. Hradu)

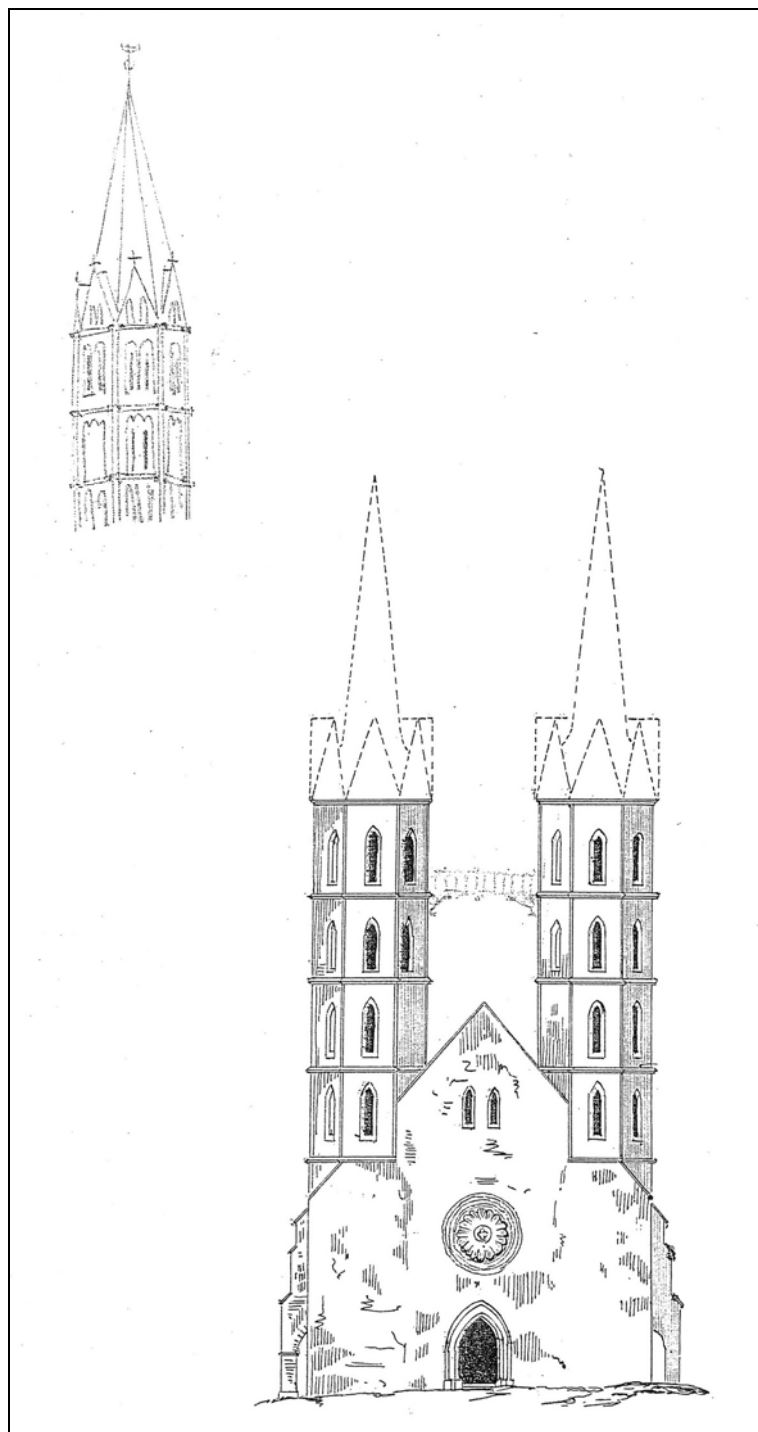
13. Pohled na západní fasádu chrámu, dle B. Gruebera překreslil Josef Mocker. Nedatováno.

Další část předchozího výkresu, na níž J. Mocker navrhuje možnost nového zastřešení věží a zvažuje i obnovit můstek mezi nimi. Kresba vlevo nahoře zachycuje zřejmě ve zjednodušené formě severní věž kostela sv. Blažeje v durynském Mühlhausenu, v níž mohl Mocker spatřovat inspirační zdroj pro obnovu věží kolínského chrámu. (Archiv Praž. Hradu)

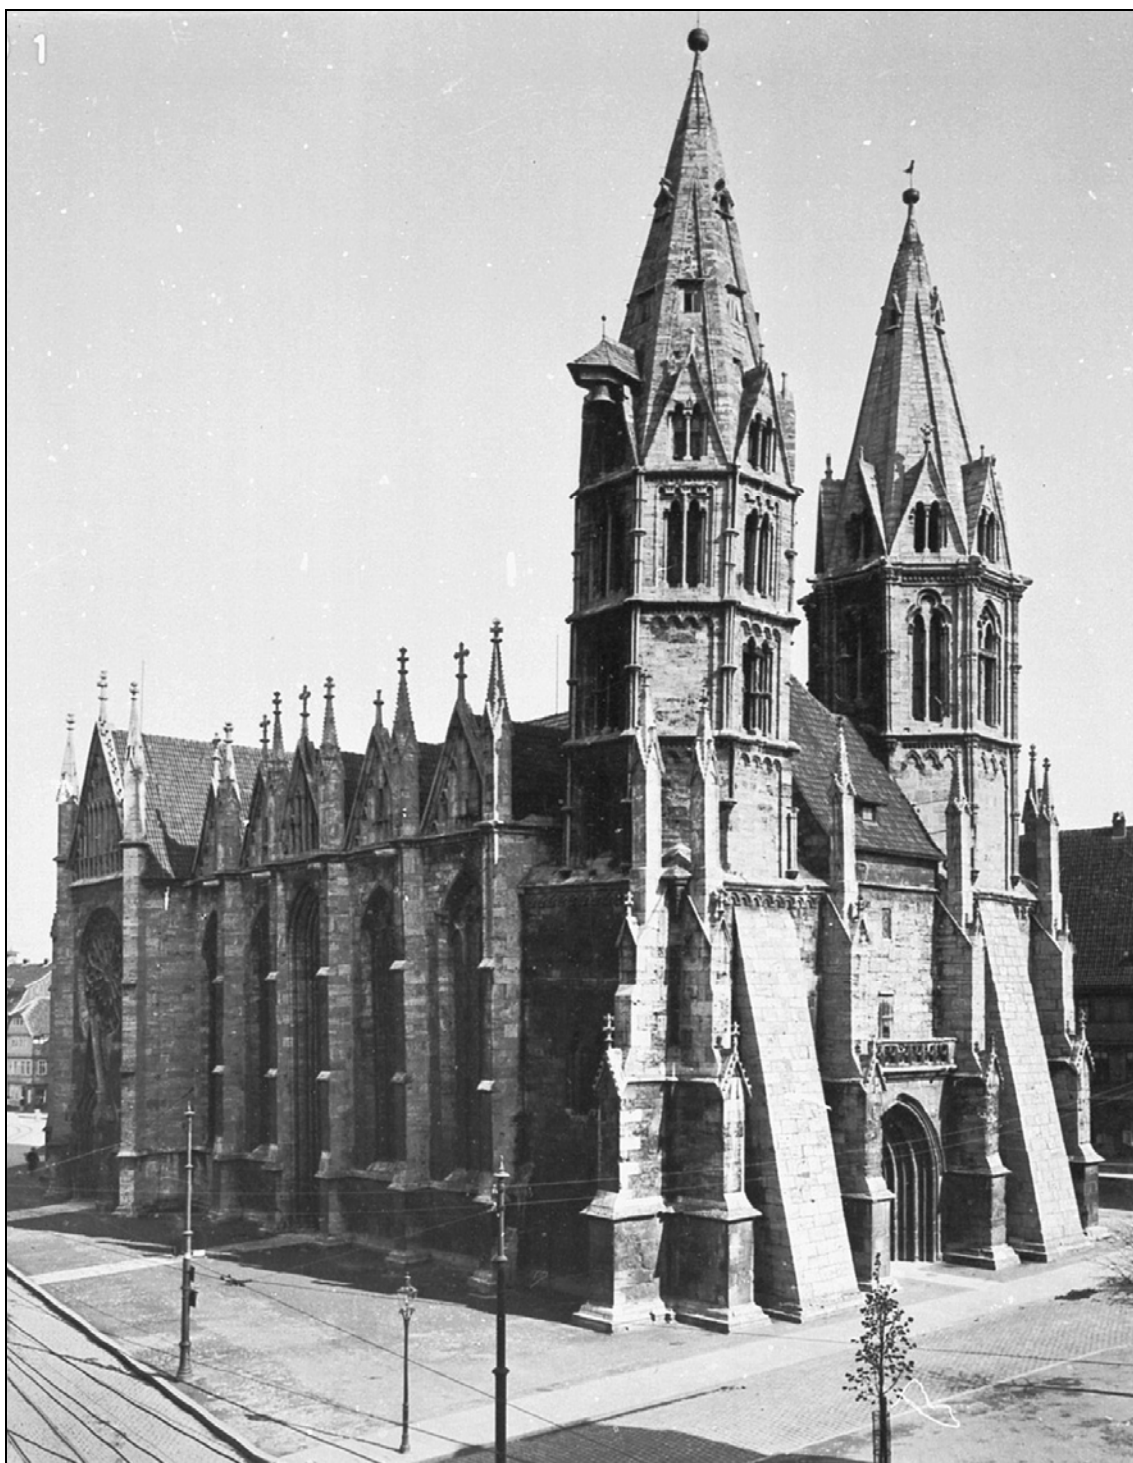
14. Chrám sv. Blažeje v Mühlhausenu (Durynsko)

Věže a západní průčelí vystavěny v letech 1227 – 1260, loď do pol. 14. století. Věže tohoto chrámu mohly být inspirací jak pro původního stavitele kolínského chrámu, tak také nejspíše pro architekta J. Mockera při jeho obnově. (Foto Marburger Index – www.bildindex.de)

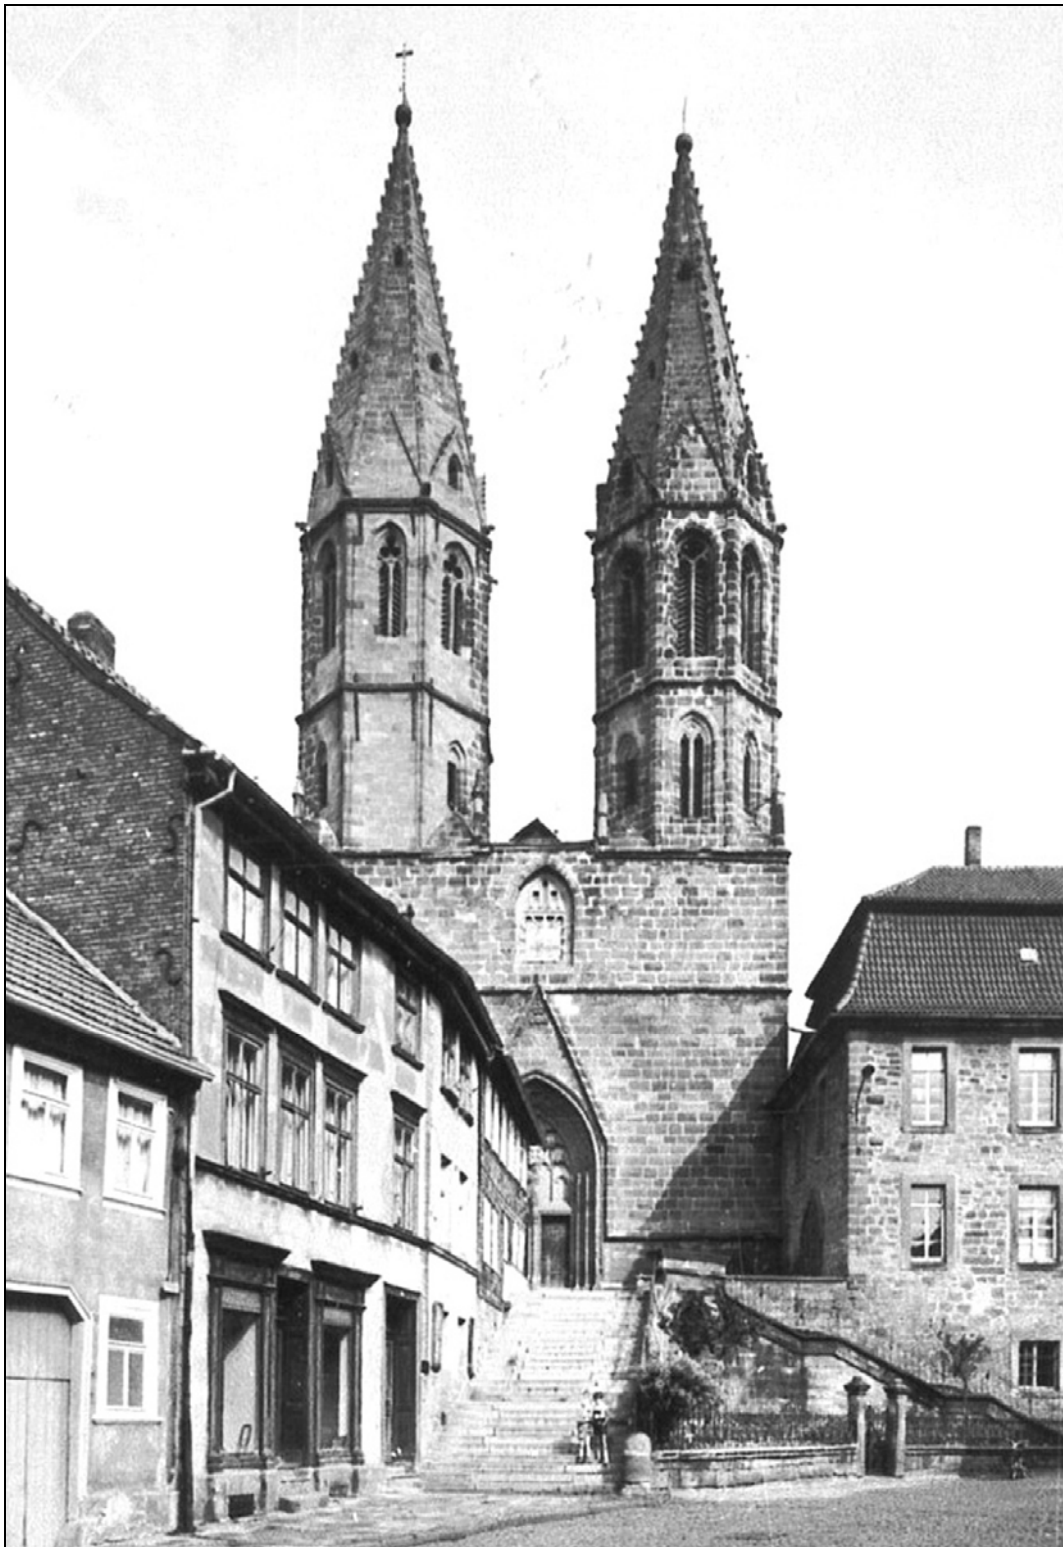
15. Kostel Panny Marie v Heiligenstadtu / Eichsfeld (Durynsko)

Dvouvěžové průčelí tohoto chrámu, dokončené před rokem 1300, mohlo být také inspirací jak pro původního stavitele kolínského chrámu, tak pro pozdější restaurátory. (Foto Marburger Index – www.bildindex.de)

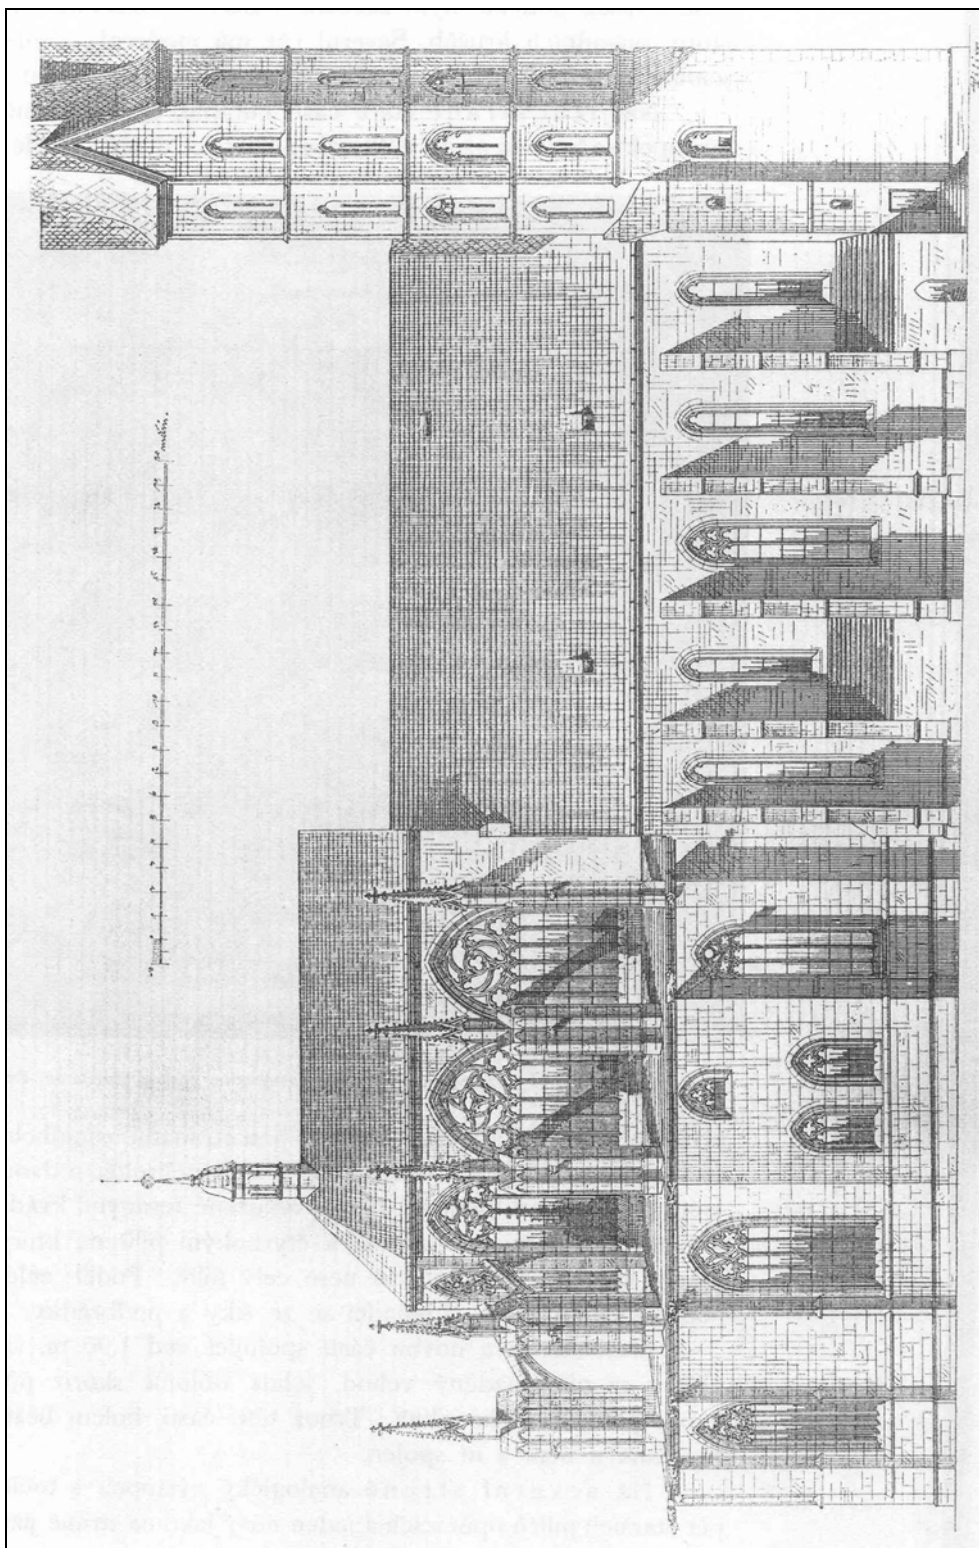
16. Pohled na chrám sv Bartoloměje od severu, asi Josef Mocker, před r. 1897.

Kresba, publikovaná v Soupise památek okresu Kolín roku 1897, zachycuje severní fasádu chrámu před započítím rozsáhlé rekonstrukce počátkem 20. století.

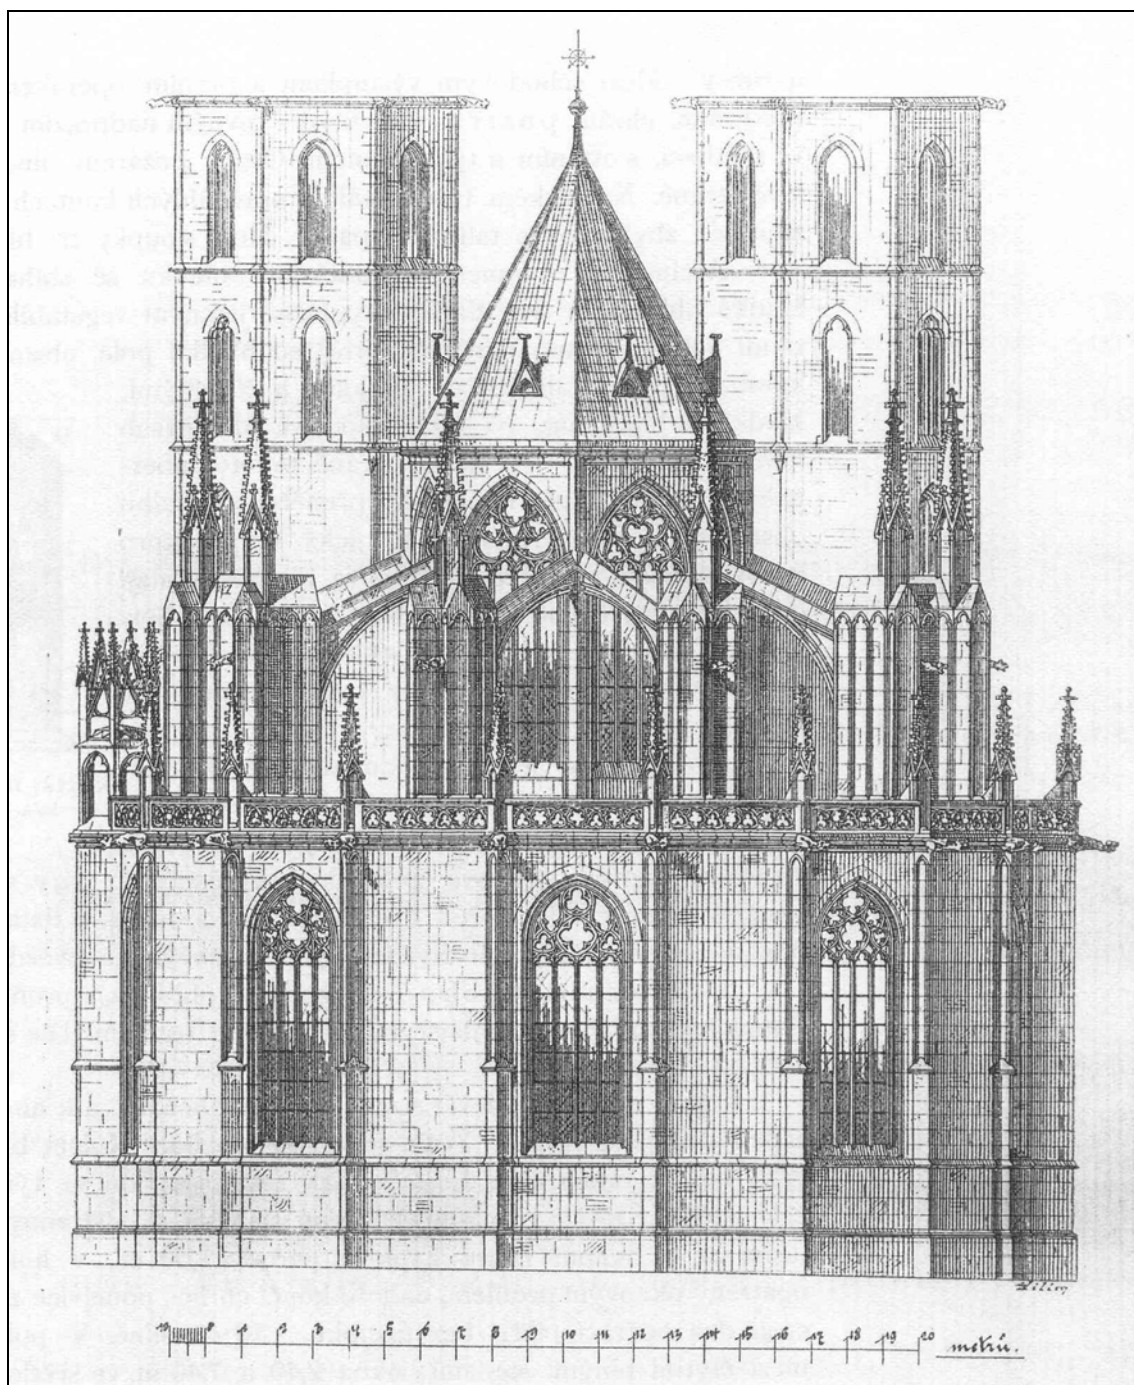
17. Pohled na chrám sv. Bartoloměje od východu, návrh rekonstrukce, asi Josef Mocker, před r. 1897.

Kresba, publikovaná rovněž v Soudise památek, zachycuje zřejmě jednu z verzí navrhované obnovy chrámu; balustráda chrámového ochozu byla v pozdější formě (bez fiál) později realizována, nejsou zde naopak zobrazeny Mockerem původně navrhované stanové střechy nad ochozem.

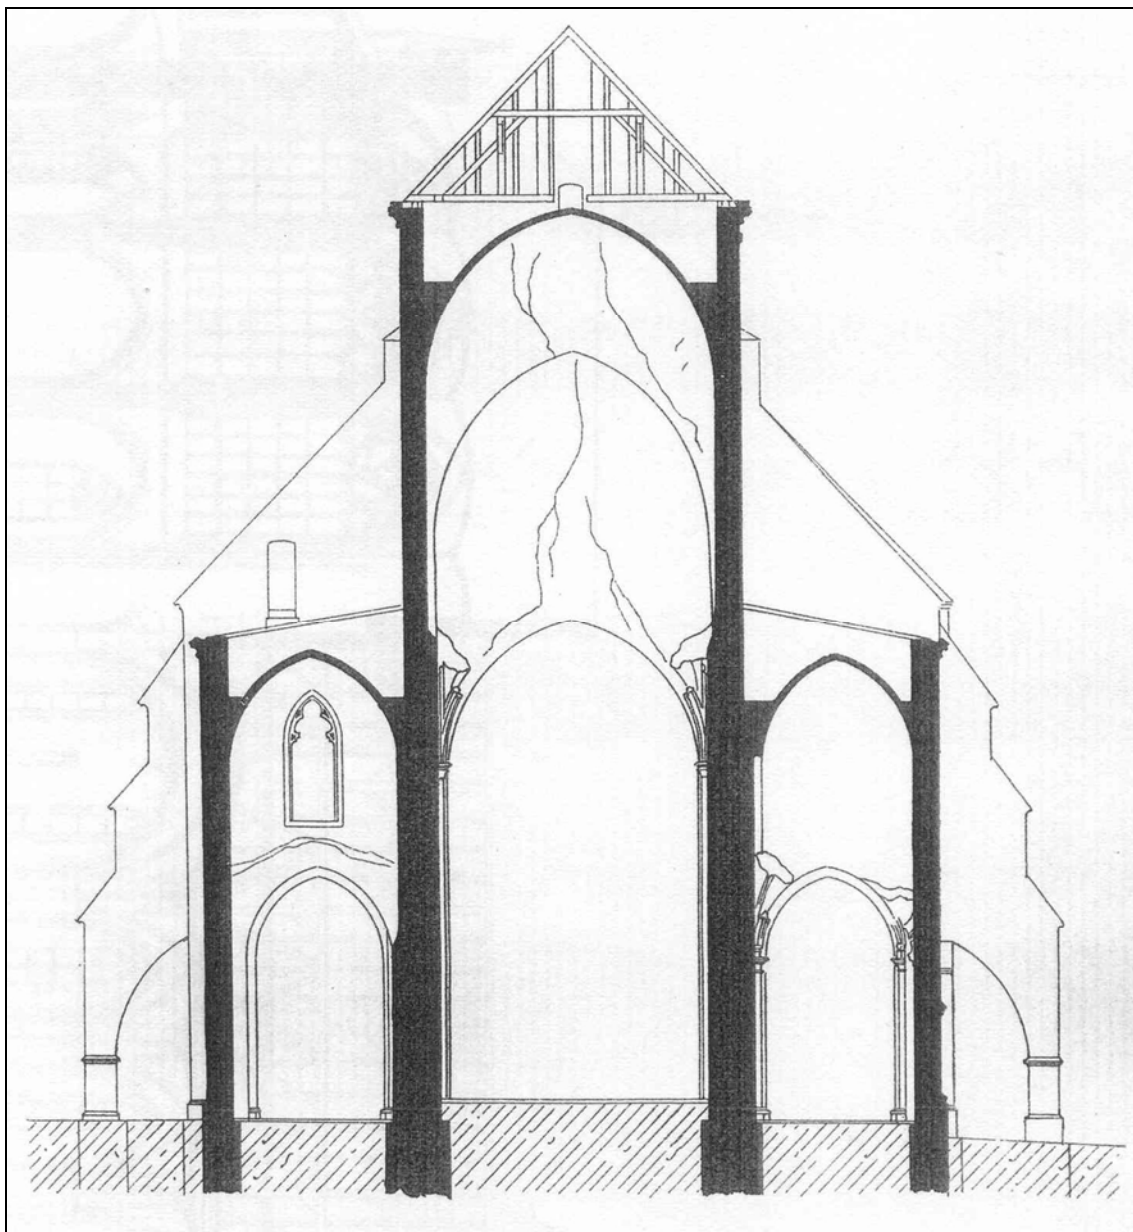
18. Řez chrámovým chórem v pohledu k západu, kresba před r. 1897

Kresba, rovněž publikovaná v Mádlově Soupisu, zachycuje řez chórem před započatím rekonstrukčních prací. Zajímavé je zdůraznění prasklin v ploše západního štítu chóru, kvůli nimž bylo později nutné jeho přezdění takřka v celém rozsahu.

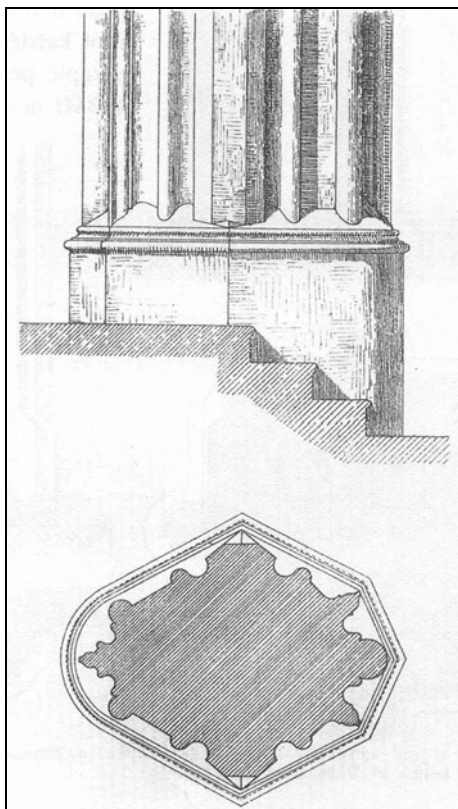
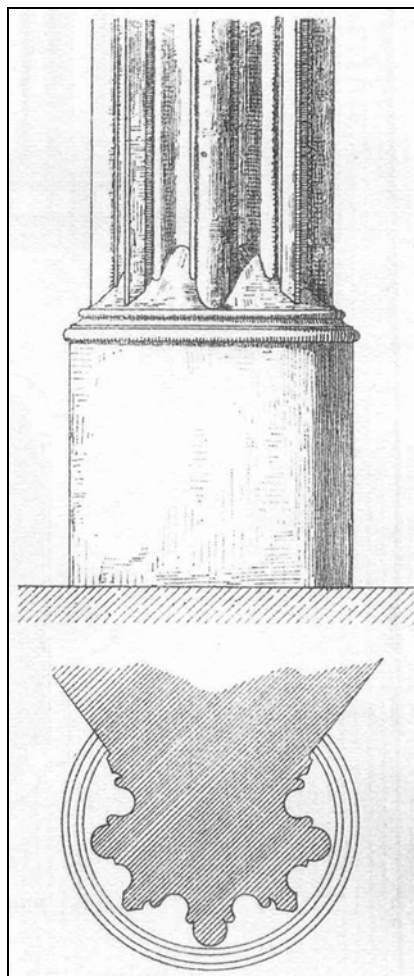
19. a, b Pohled a půdorys a) boční arkádový pilíř a b) mezikaplová přípora v chóru chrámu sv. Bartoloměje. Před 1897.

Kresby, publikované v Mádlově Soupise památek, zachycují velmi přesně tvarosloví důležitých architektonických prvků „parléřovské“ části chrámu, budované postupně po roce 1360.

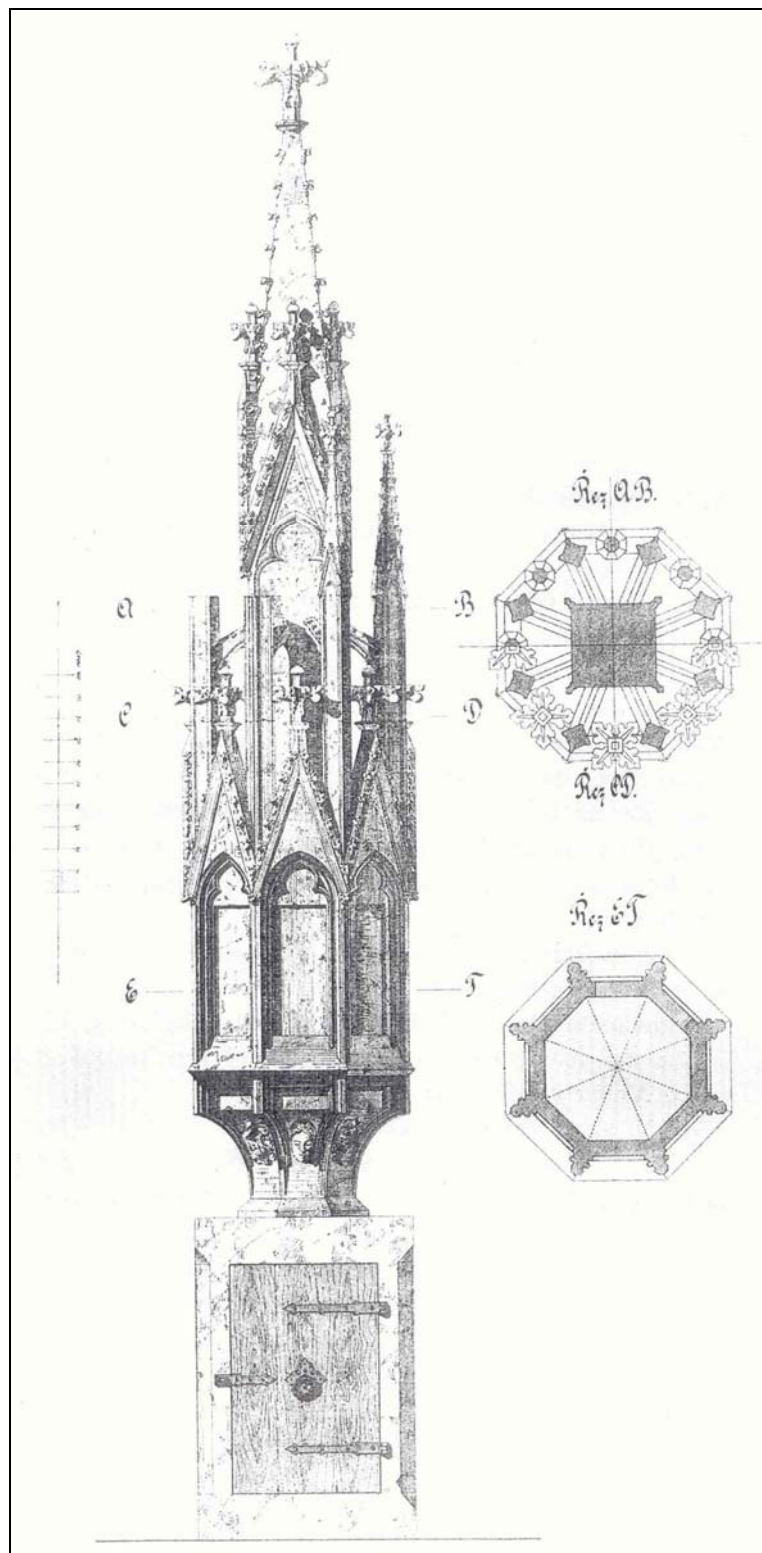
20. Věžové sanktuarium v chóru chrámu sv. Bartoloměje, kresba, asi Josef Mocker, nedat.

Kresba, publikovaná rovněž v Soudise, zachycuje gotické sanktuarium v podobě před jeho rozsáhlou opravou (vlastně nahražením replikou) v letech 1910 – 11.
