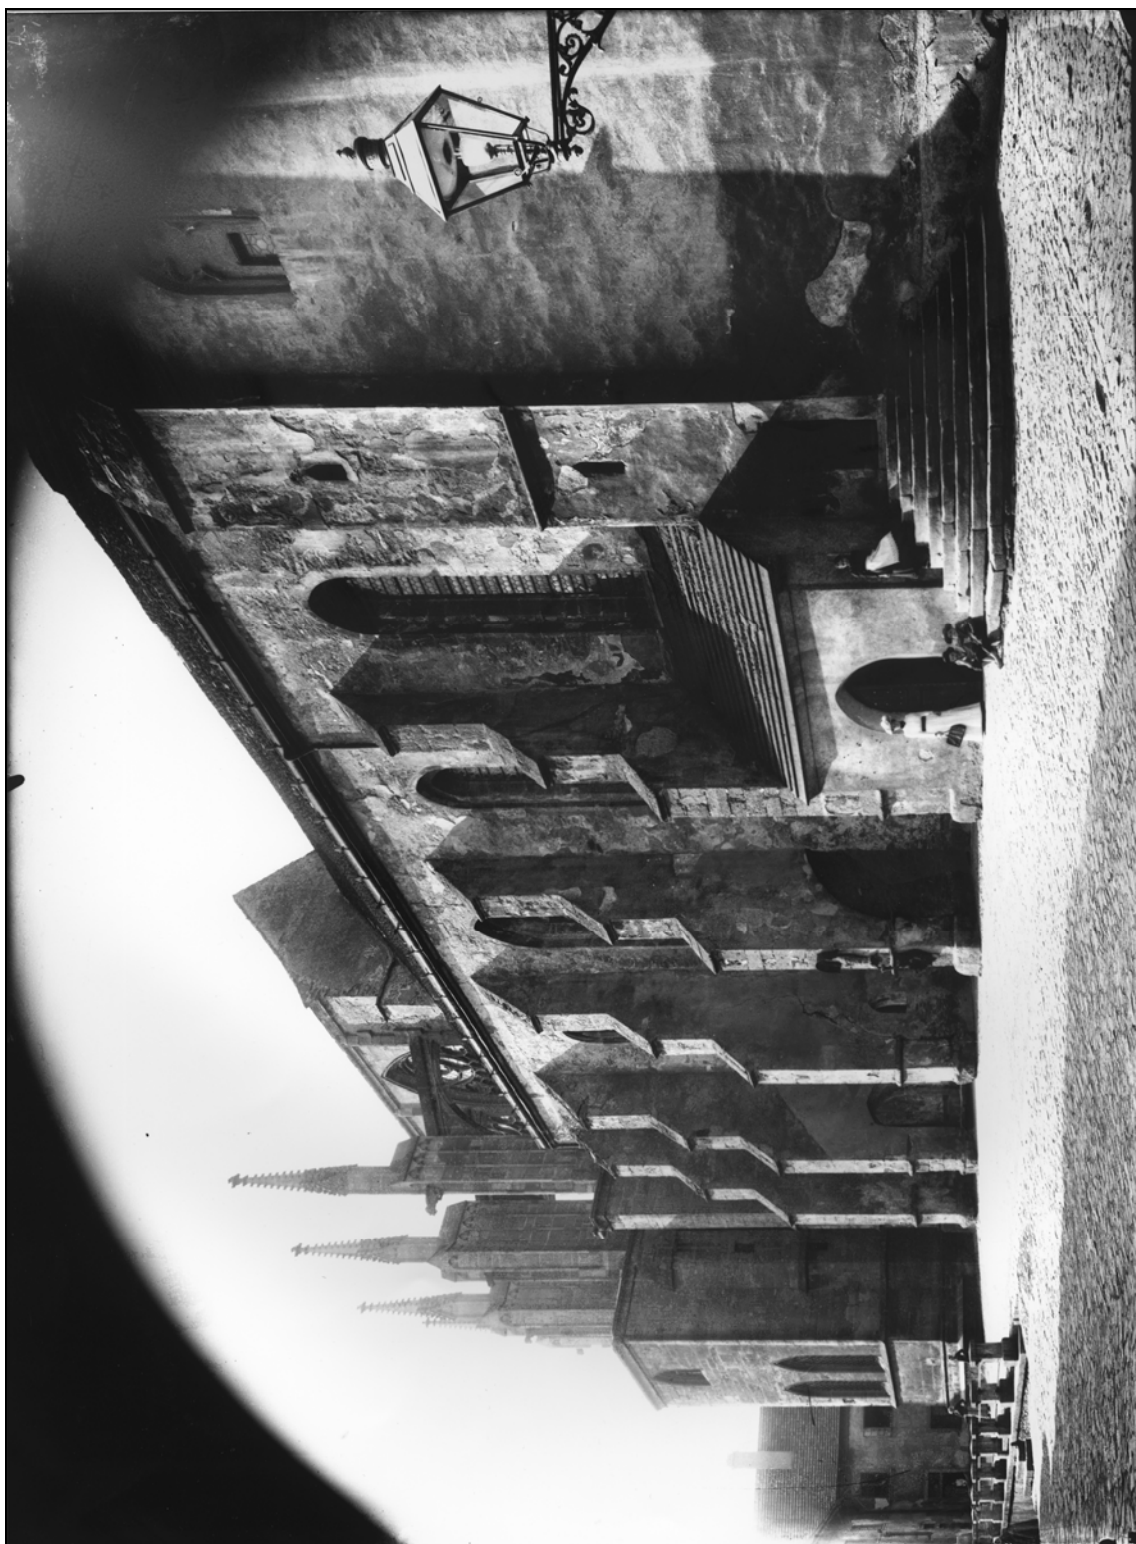
25. Chrám sv. Bartoloměje od severozápadu. Fotografie, kol. 1900

Unikátní, doposud nepublikovaný snímek ze souboru několika skleněných negativů kolínského fotografa F. Krátkého, zachovaných v Oblastním archivu v Kolíně. Zde je zachycena zejména severní stěna trojlodí před započítím Láblerovy rekonstrukce; zcela vpravo původní schodiště na kruchtu a předsíň před hlavním severním portálem. (SOA Kolín)

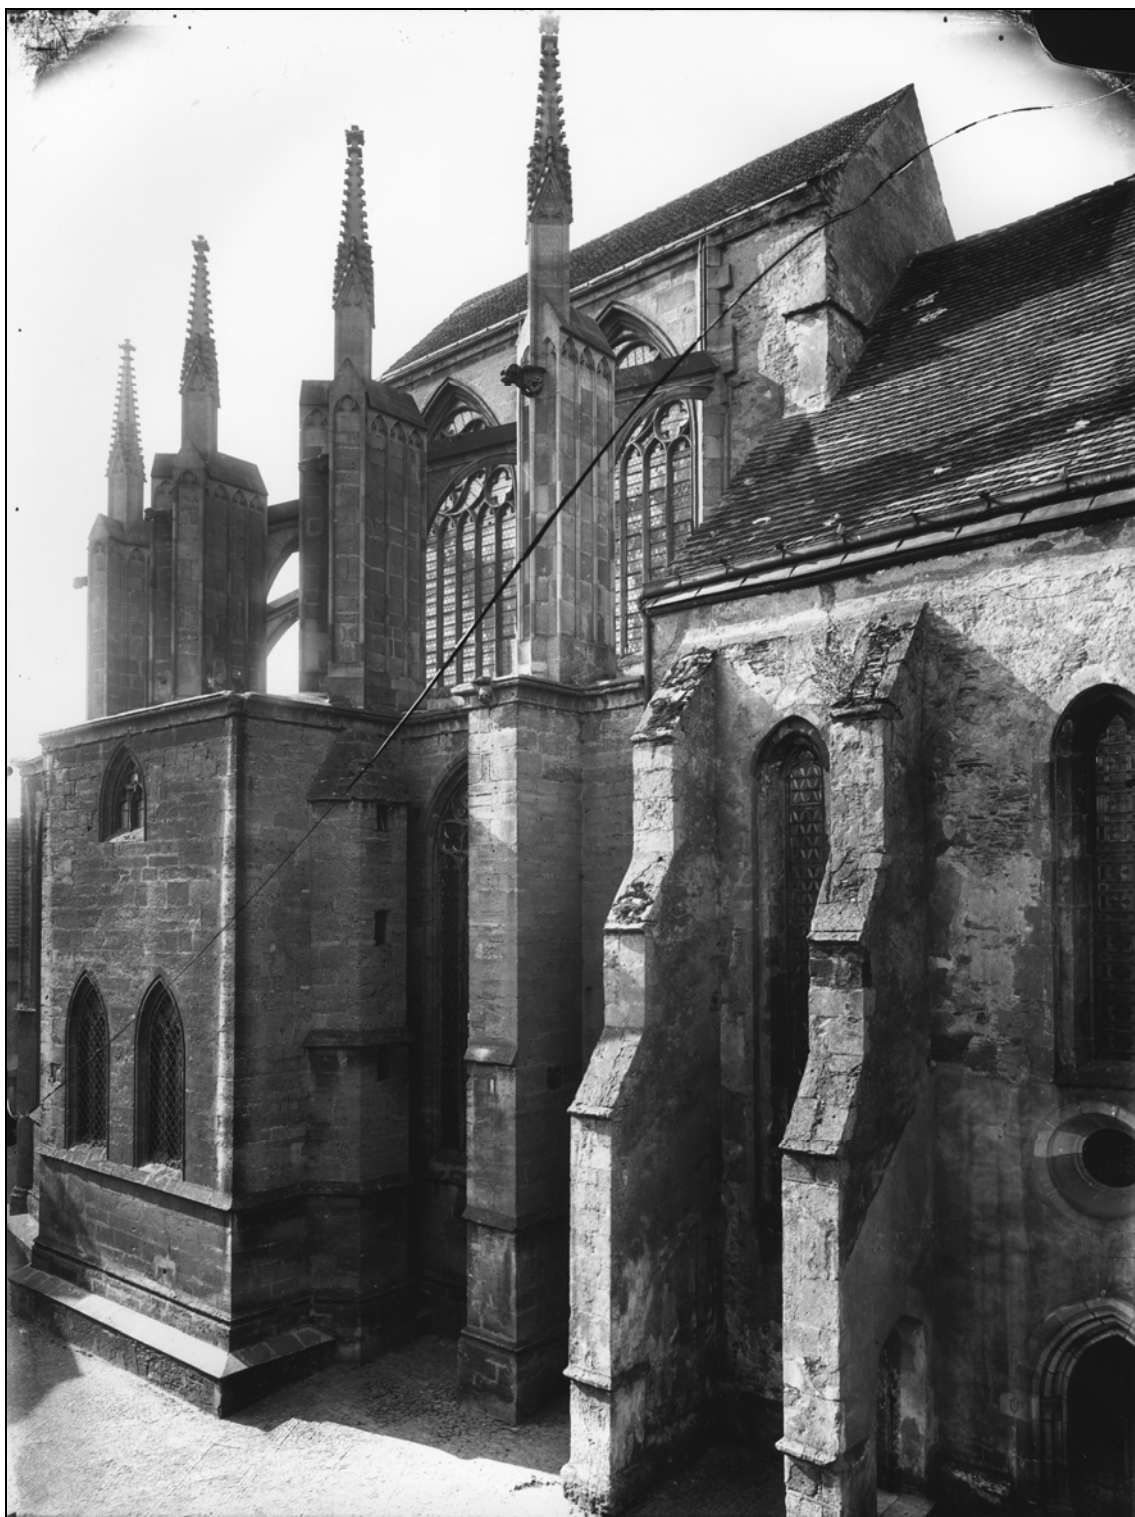
26. Styk trojlodí a chóru, fotografie F. Krátký, kol. 1900

Snímek na poněkud poškozeném negativu zachycuje návaznost trojlodí a chóru před započatím Láblerovy rekonstrukce. Jsou zde detailně zobrazeny původní opěráky trojlodí, původní, zjevně provizorně působící štít chóru a částečně i původní kružby oken vysokého chóru. Opěráky vysokého chóru jsou zde již po Mockerově rekonstrukci. (SOA Kolín)

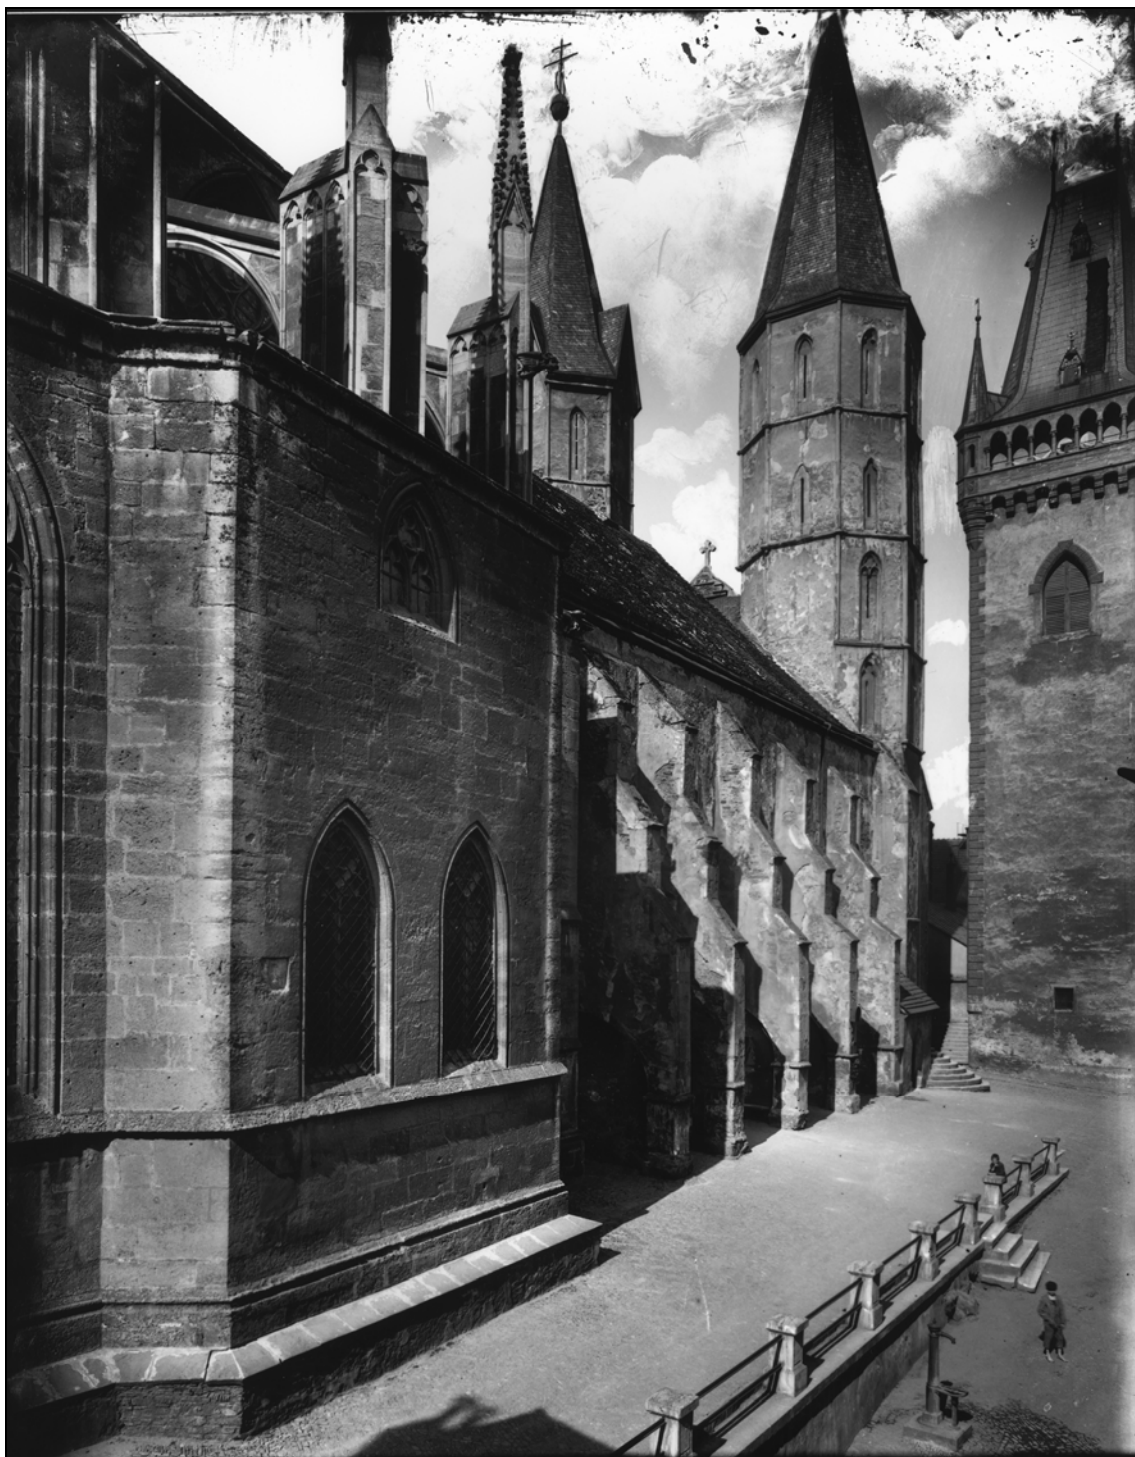
27. Pohled na chrám od severovýchodu, fotografie F. Krátký, kol. 1900

Zde je zachycen mimo jiné i sled původních opěráků trojlodí, severní věž a zvonice ve stavu po Mockerově opravě po požáru roku 1869 a například i původní korunní římsa chórového ochozu. Okna věží jsou doposud z velké části zazděna, již od požáru roku 1796. (SOA Kolín)

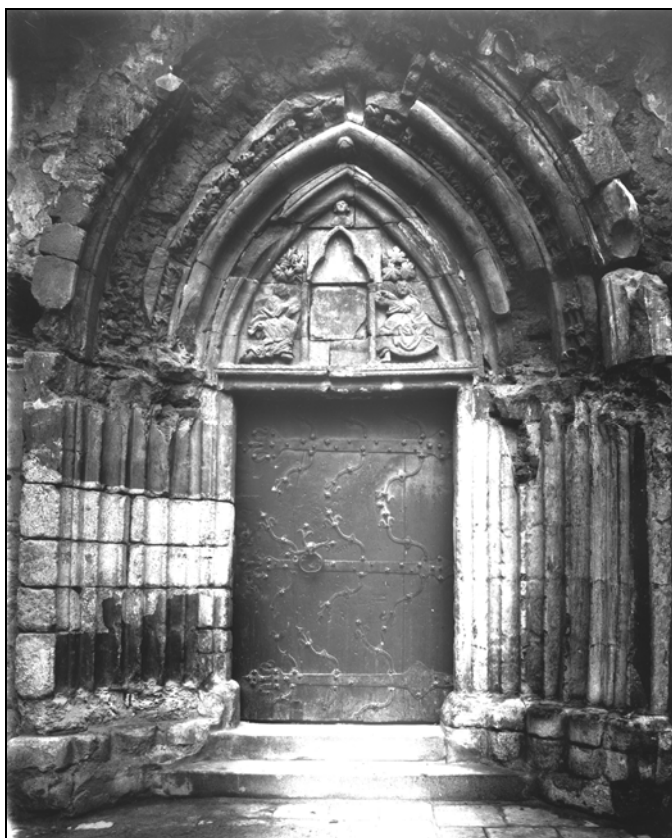
28. Hlavní severní portál, fotografie, 1906 – 7

Raně gotický portál v severní stěně trojlodí, po odbourání mladší předsíně při rekonstrukci roku 1907. Ve vstupu osazeny pozdně gotické okované dveře. Těžce poškozený portál byl na místě nahrazen volnou kopií od sochaře Štěpána Zálešáka, originál tympanonu darován Národnímu Muzeu v Praze. (SOA Kolín)

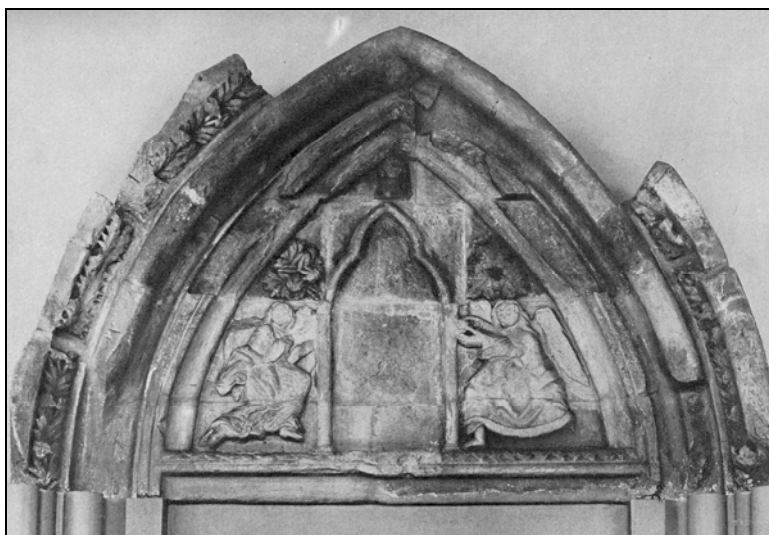
29. Originál tympanonu severního portálu

Tympanon hlavního severního portálu kolínského chrámu, dnes osazený v expozici Lapidaria Národního Muzea v Praze.

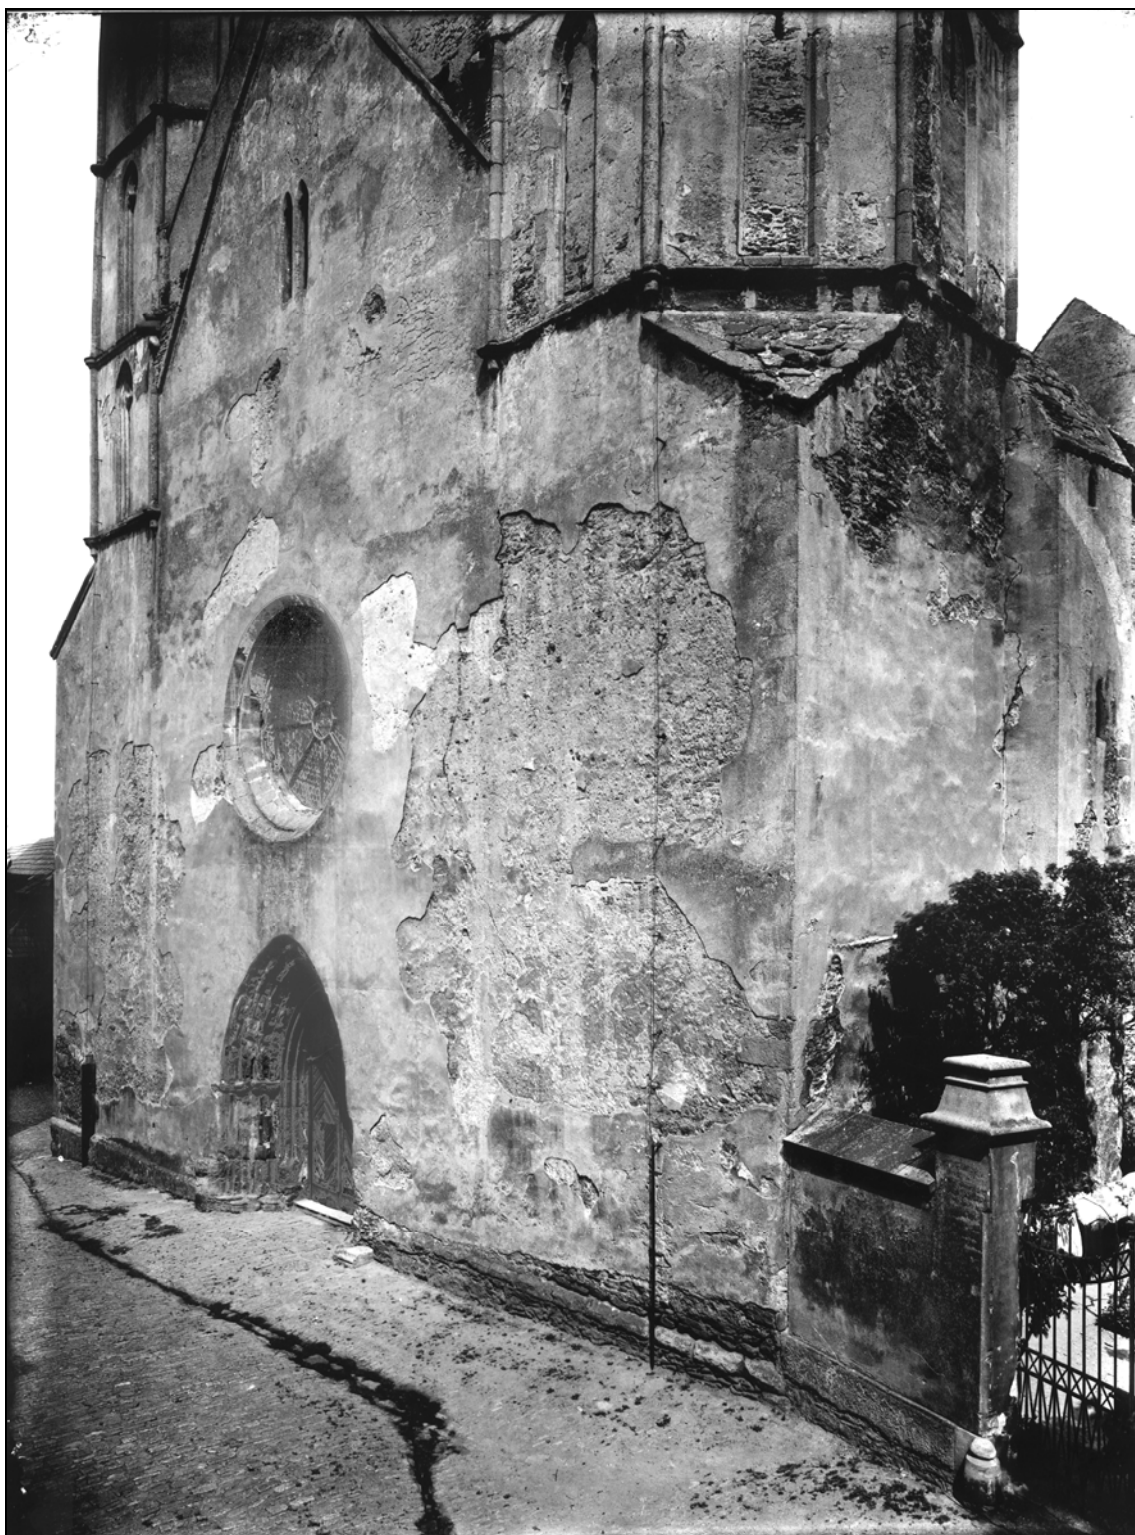
30. Spodní část západního průčelí chrámu, fotografie F. Krátký, kol. 1900

Unikátní snímek zachycuje jihozápadní nároží a západní průčelí chrámu před započatím Láblerovy rekonstrukce. Loď je dosud omítnuta, v kruhovém okně kruchty schází kružba, okna věží jsou zazděna. Zcela vpravo je zachyceno později zbořené jižní schodiště na kruchtě. (SOA Kolín)

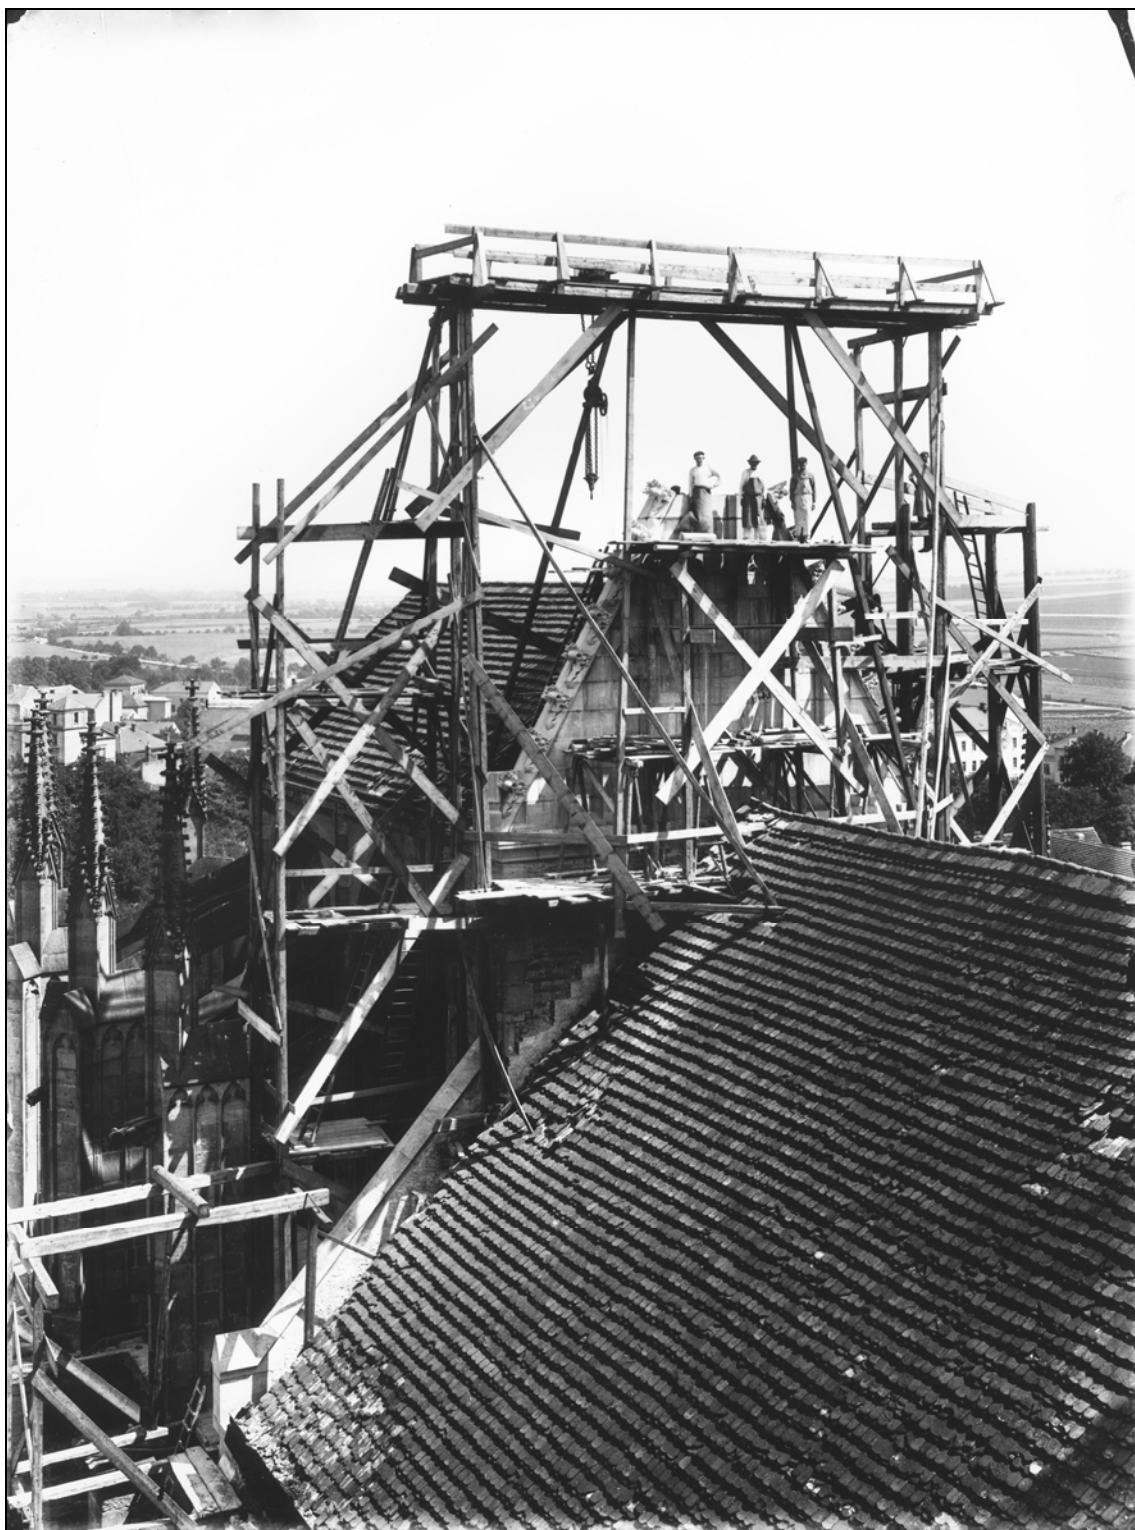
31. Stavba nového západního štítu chóru, fotografie F. Krátký, 1906

Snímek, který je možno datovat dle údajů o stavbě štítu ve stavebním denníku (květen – červen 1906) byl pořízen z ochozu chrámové zvonice. Nad trojlodím i nad chórem jsou doposud nižší, později snesené krovy. (SOA Kolín)

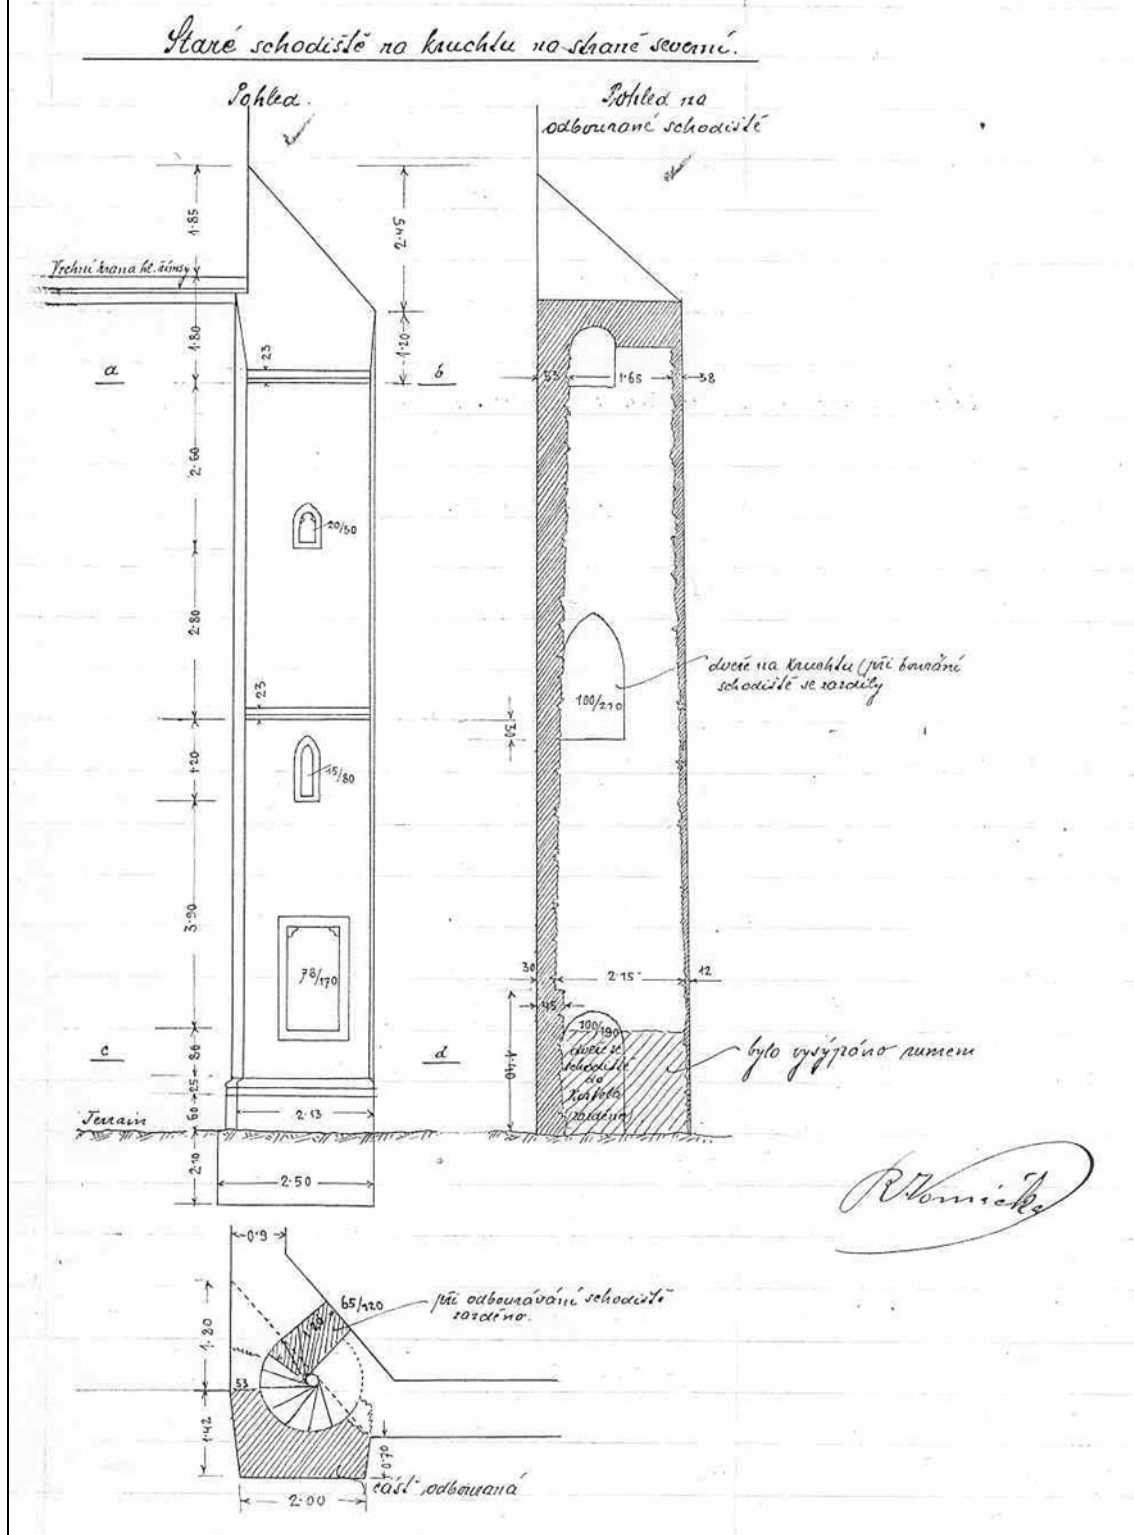
32. Strana 56 stavebního deníku z let 1904 – 1911

Zde je zakreslen původní stav severního schodiště na kruchtě; šrafované části v půdoryse byly odbourány. (SOA Kolín)

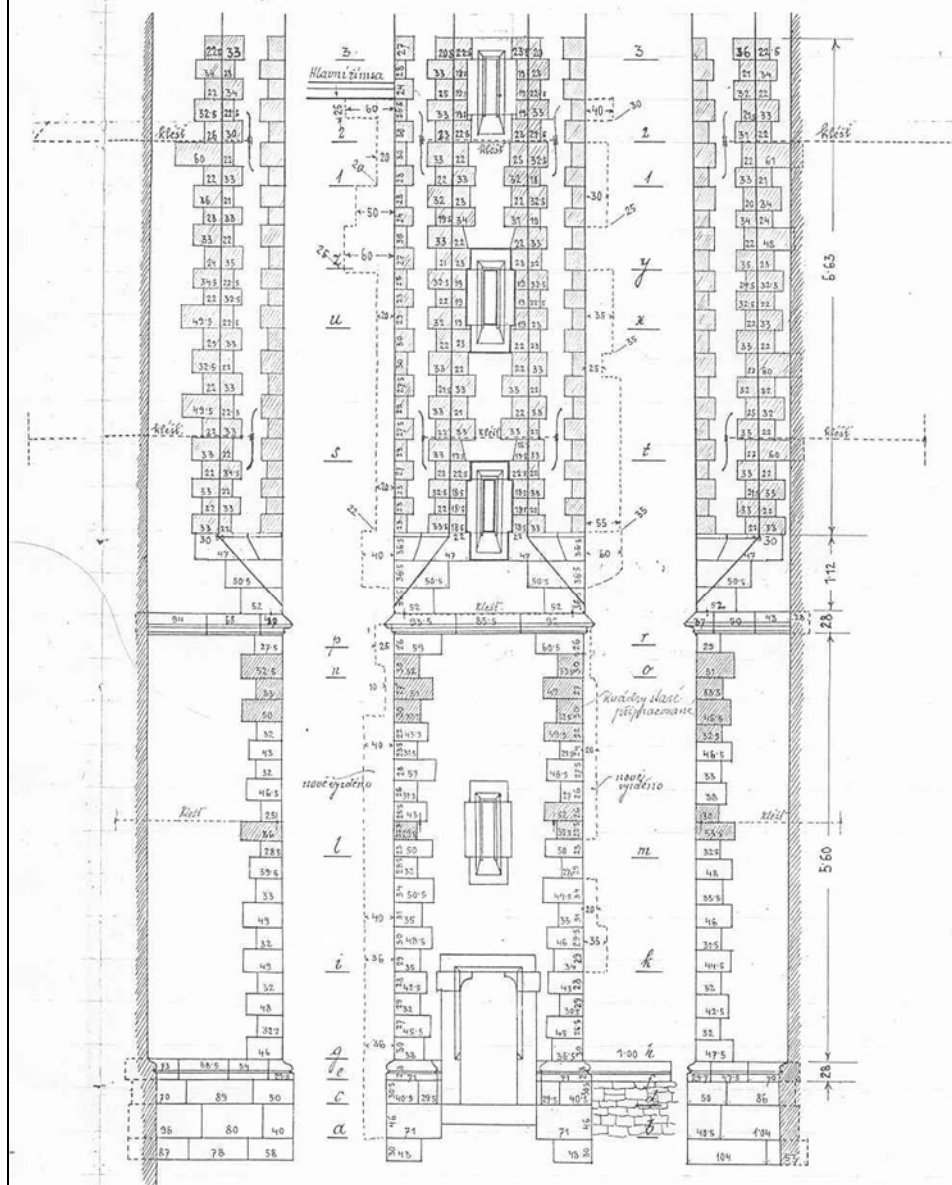
33. Strana 63 stavebního deníku

Pohledové nákresy nového severního schodiště na kruchtě. Šrafované kvádry (v originále červeně) jsou druhotně použité staré, nově opravené. (SOA Kolín)

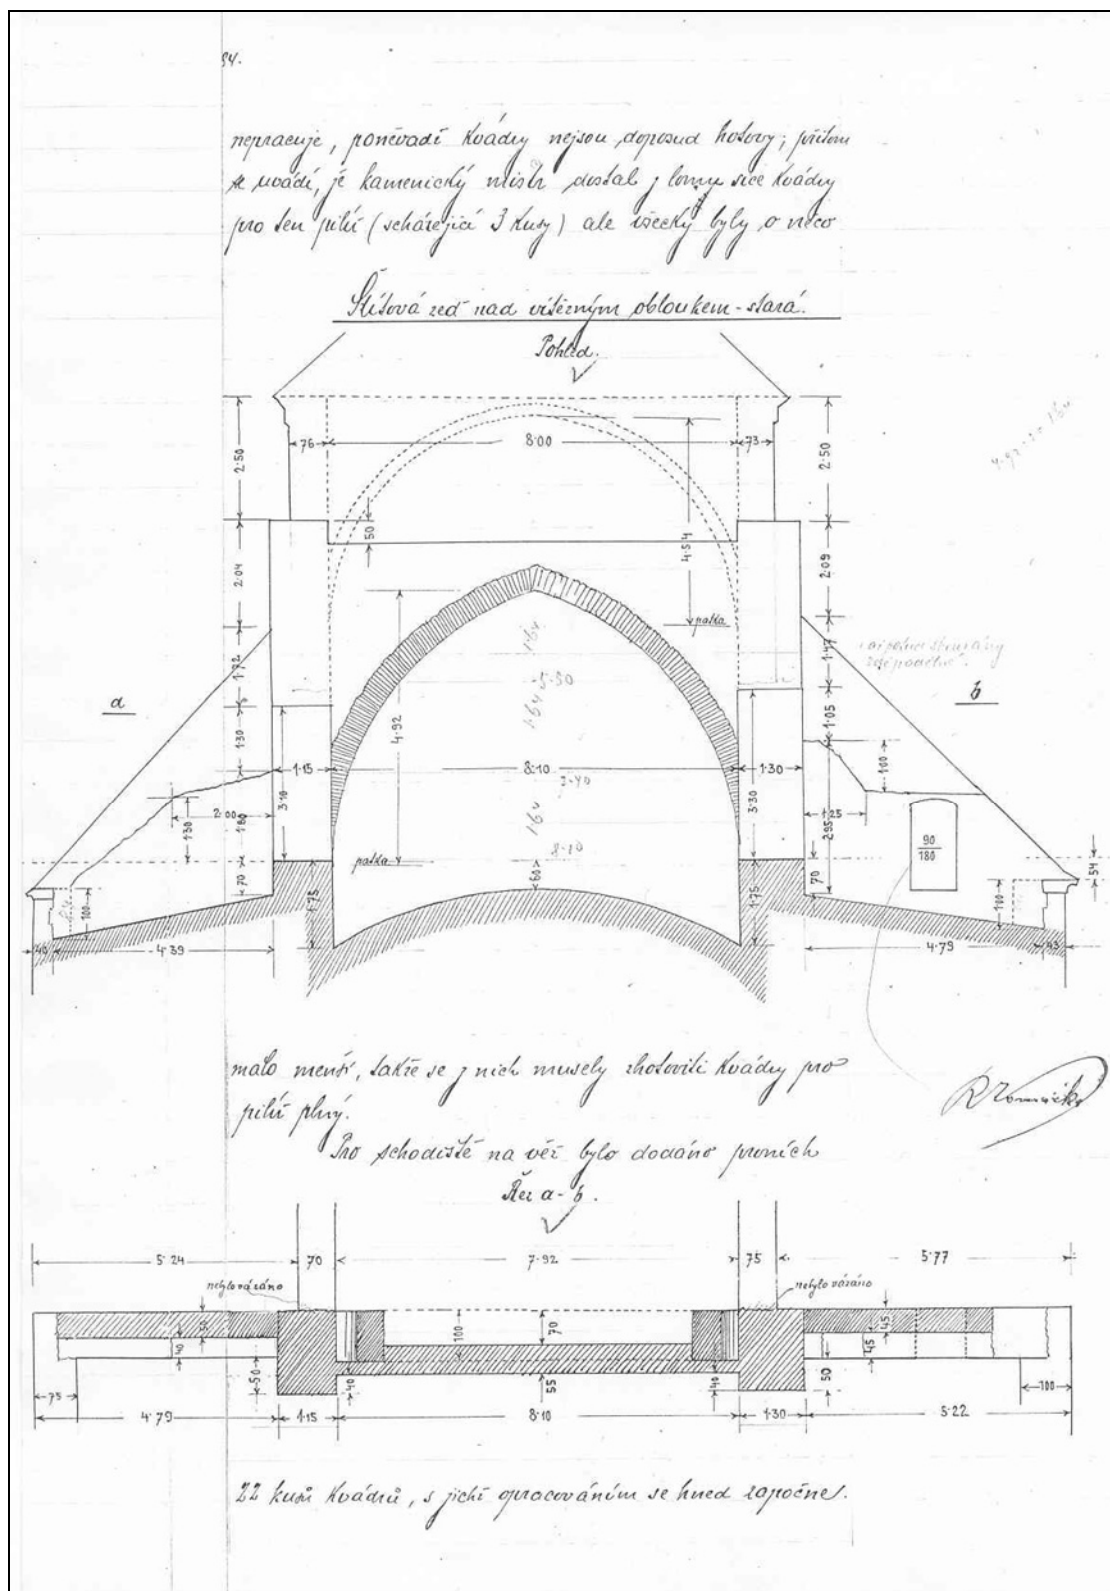
34. Strana 84 stavebního deníku

Pohled a řez původní západní štítové zdi chóru.

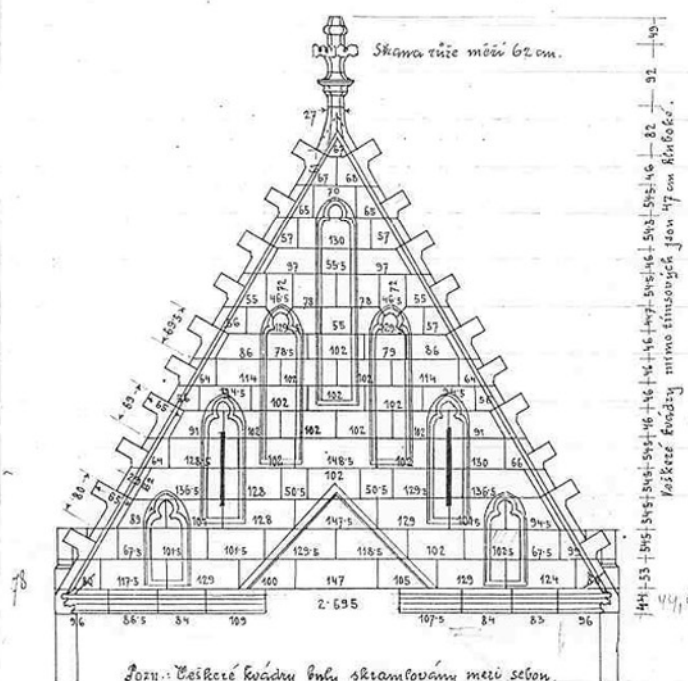
Štít vysokého chóru - nový.

Pozn.: Částečné klobouky byly sklamovány mezi sebou,
krajní klobouky měděnými, vnitřní železnými.

Štícha nad presbyteriem byla až na vazební trá-
my snesena úplně a bylo začato se snášením starých
římsových klobouků na loži presbyteria a hned s doko-
váním klobouků nových.

Nákres čelní stěny nástavce západní štítové stěny chóru, vybudované dle původního Mockerova návrhu a dokončené v červnu roku 1906.

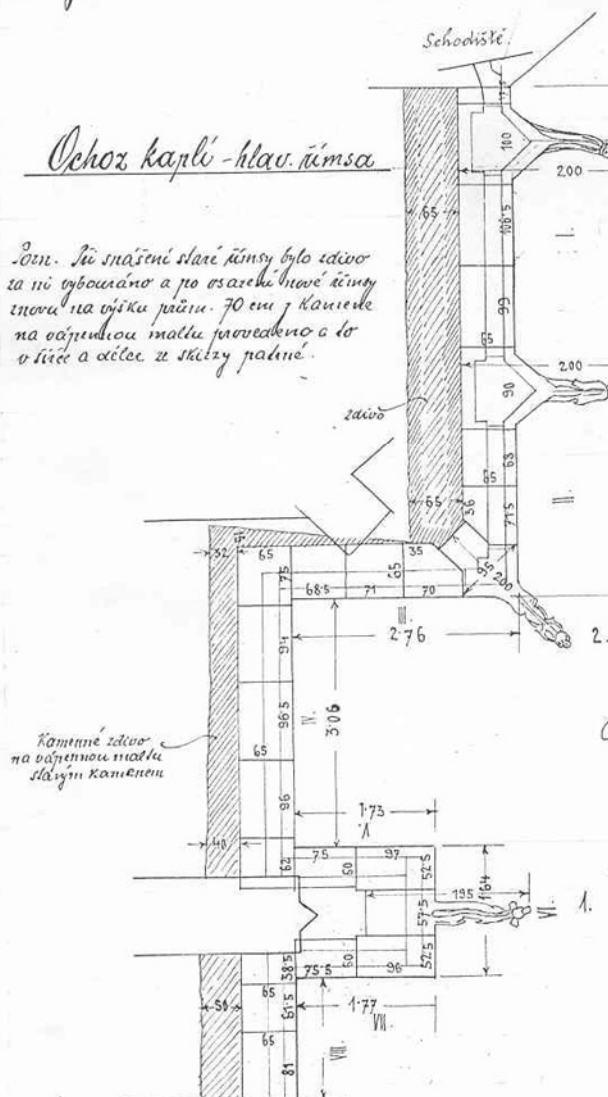
Ochor kaplí - hlav. římsa

Prm. Při snášení staré římsy bylo zdivo za ní vybouráno a po osazení nové římsy znovu na výšku přím. 70 cm z kamene na oázdnicou maltu provedeno a to v šířce a délce z skřizy palné.

Římsa hlavní 0.465 m.

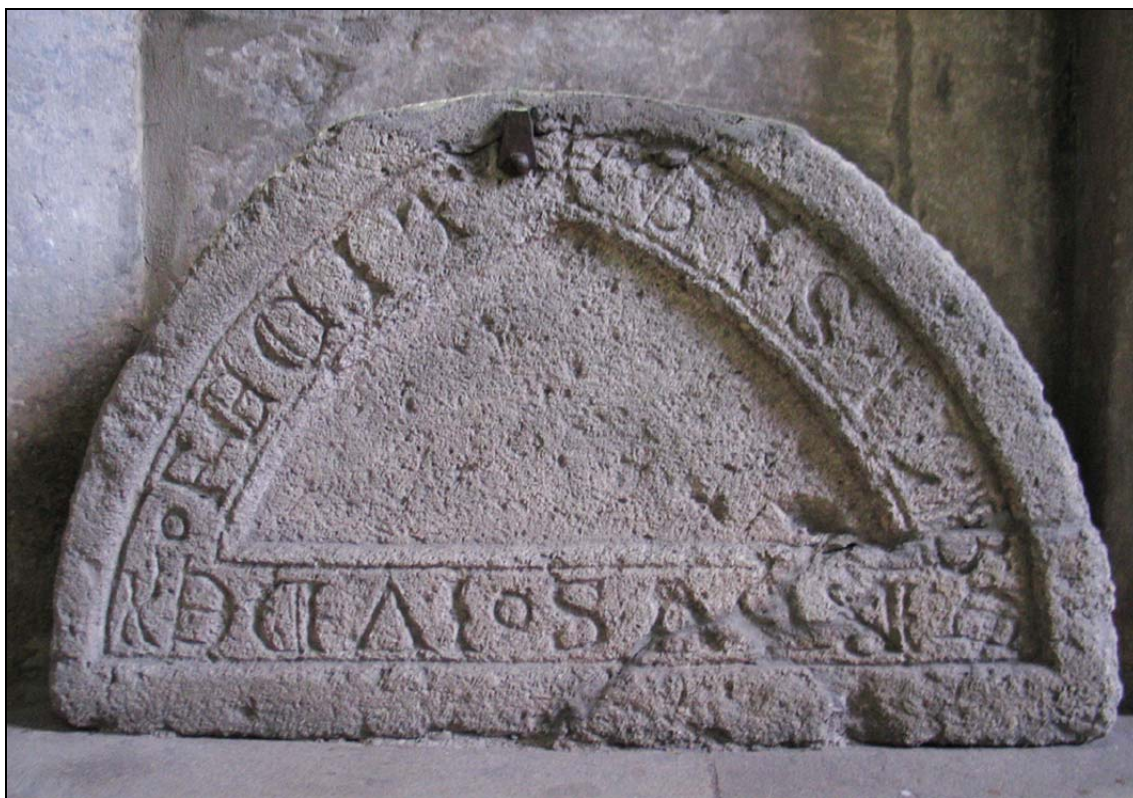
38. Tympanon portálku do krypty

Portálek s nápisem „FECIT GISLEBERTUS IUDEX“, nalezený roku 1910 pod dlažbou presbyteria, dnes uložený v ochozu.

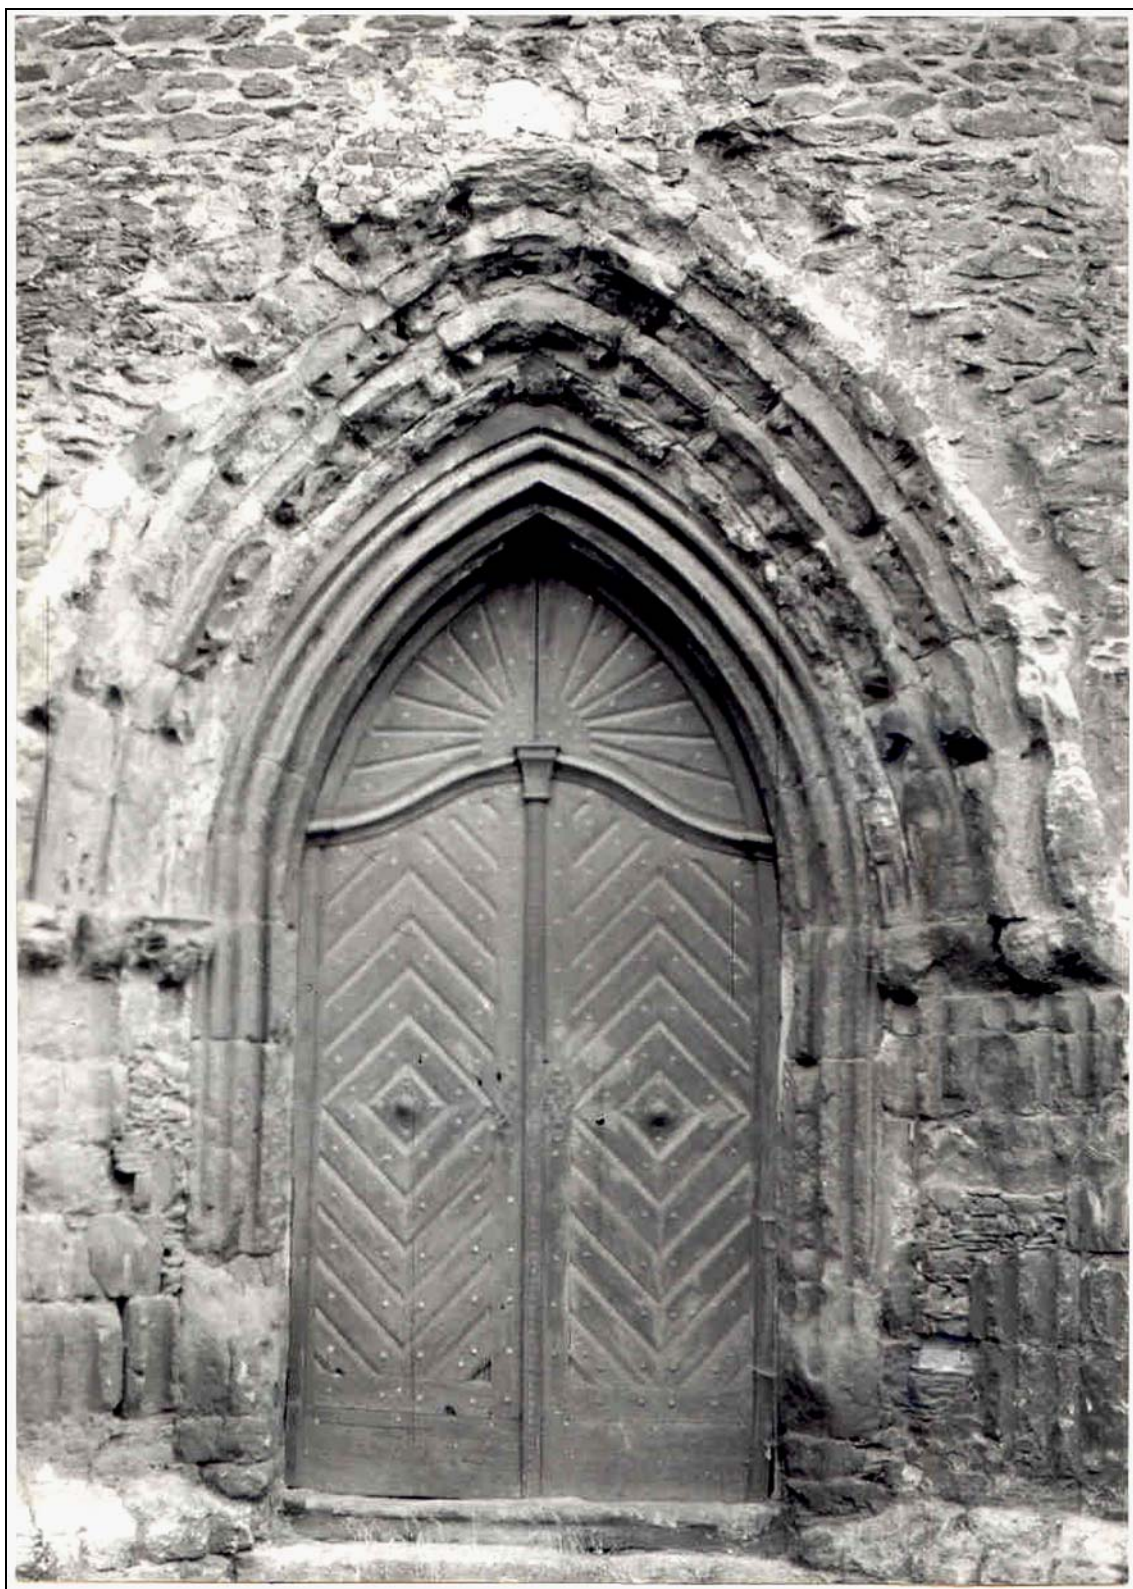
40. Hlavní portál v západním průčelí

Původní hlavní vstupní portál do chrámu; jeho ostění bylo těžce poškozeno, zřejmě požárem roku 1349. Vnitřní profilace byla po požáru vyměněna. (foto SÚRPMO)

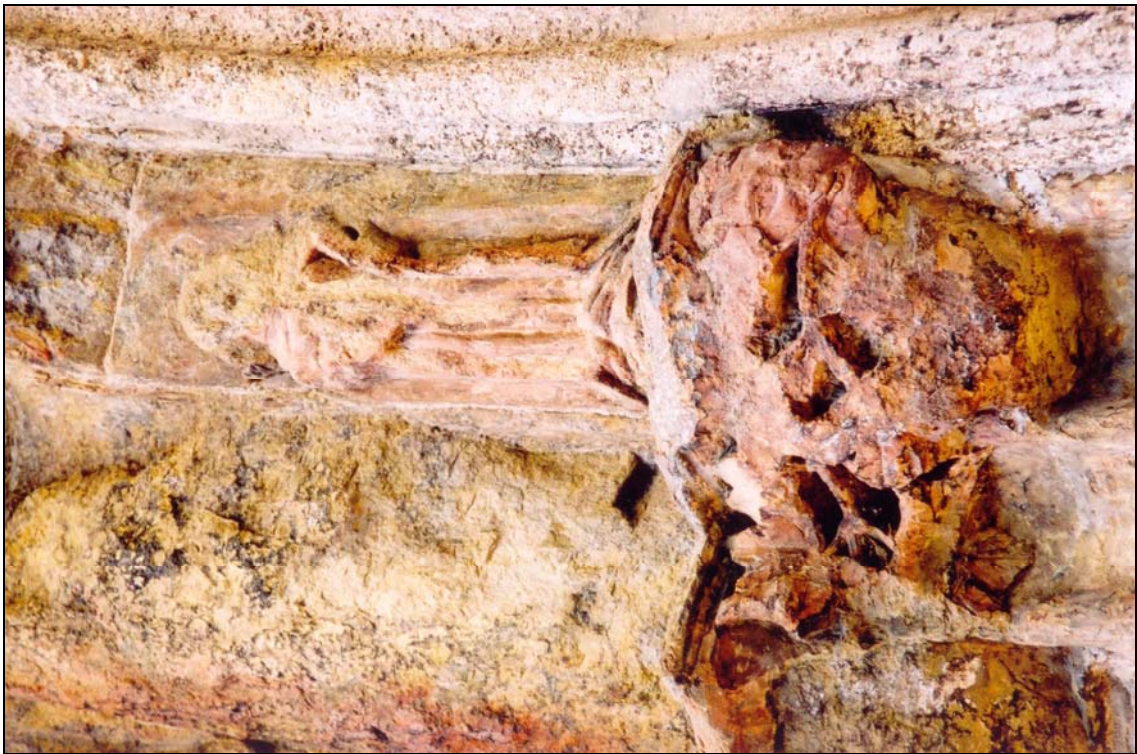
41. Zbytek sochařské výzdoby v severním ostění záp. portálu

Pozoruhodná je zde zejména maska s tváří „divého muže“ na konzole.

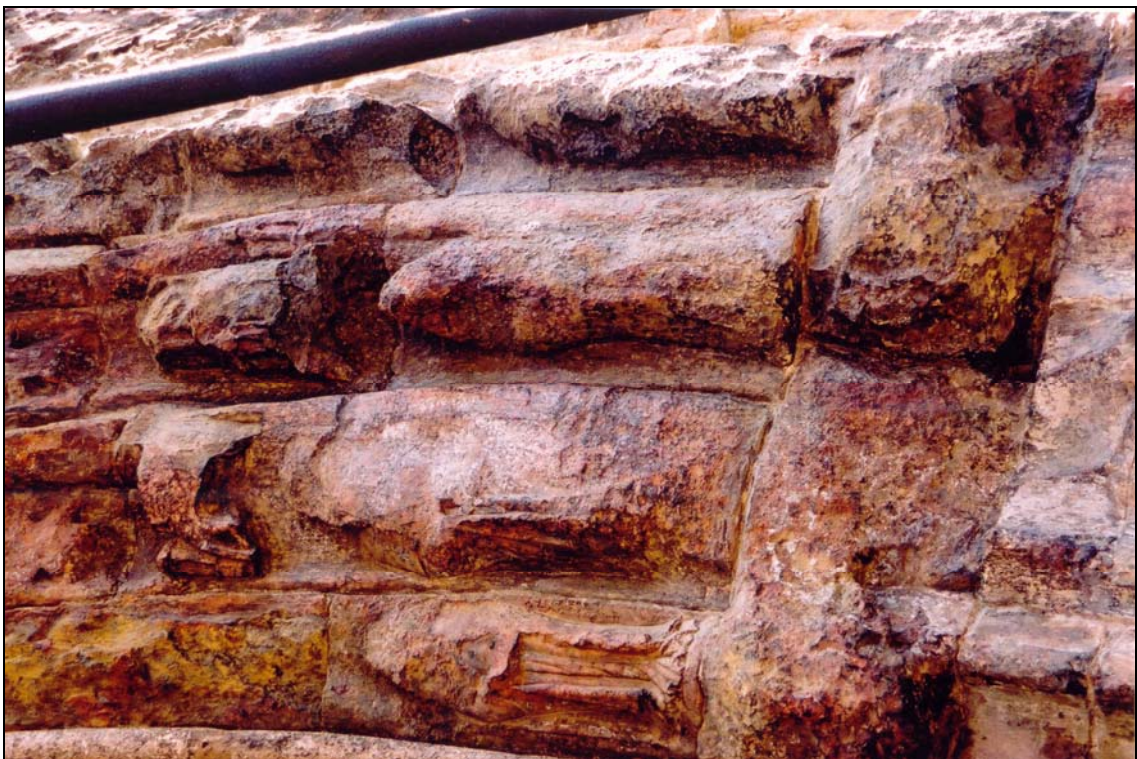
42. Zbytky sochařské výzdoby v jižním ostění západního portálu

Torza postav pod baldachýny jsou zřejmě zbytkem scény „Zvěstování“.

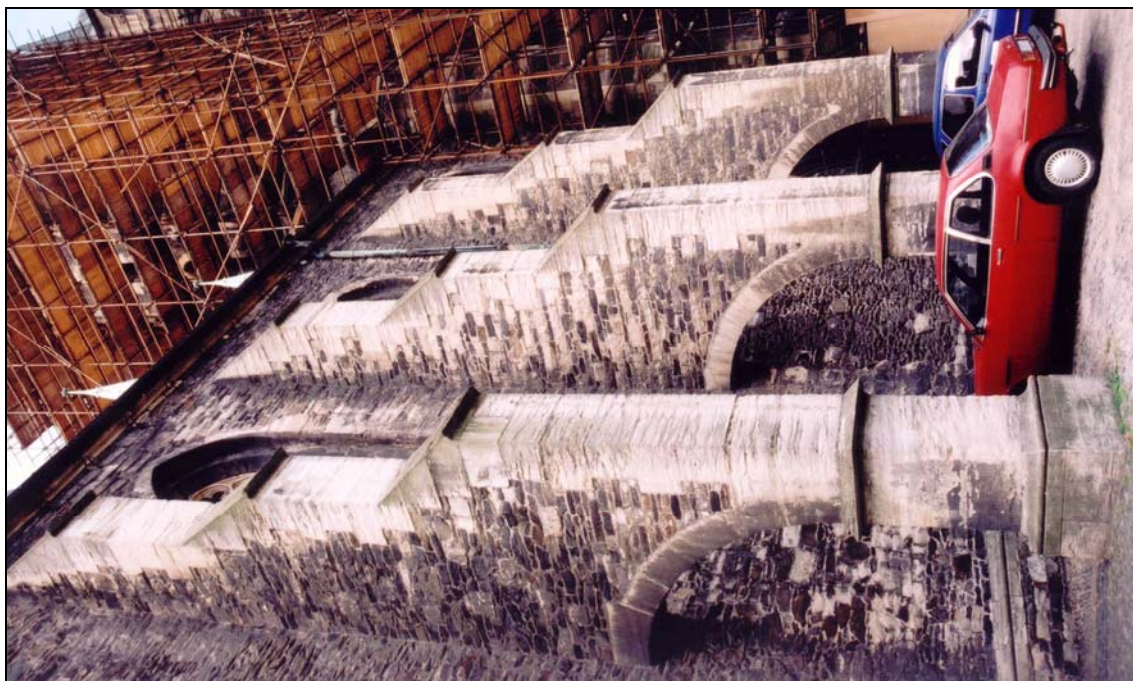
44. Opěráky severní stěny trojlodí

Stávající opěráky byly nově vystavěny v letech 1906 – 1908 jako volné kopie původních.

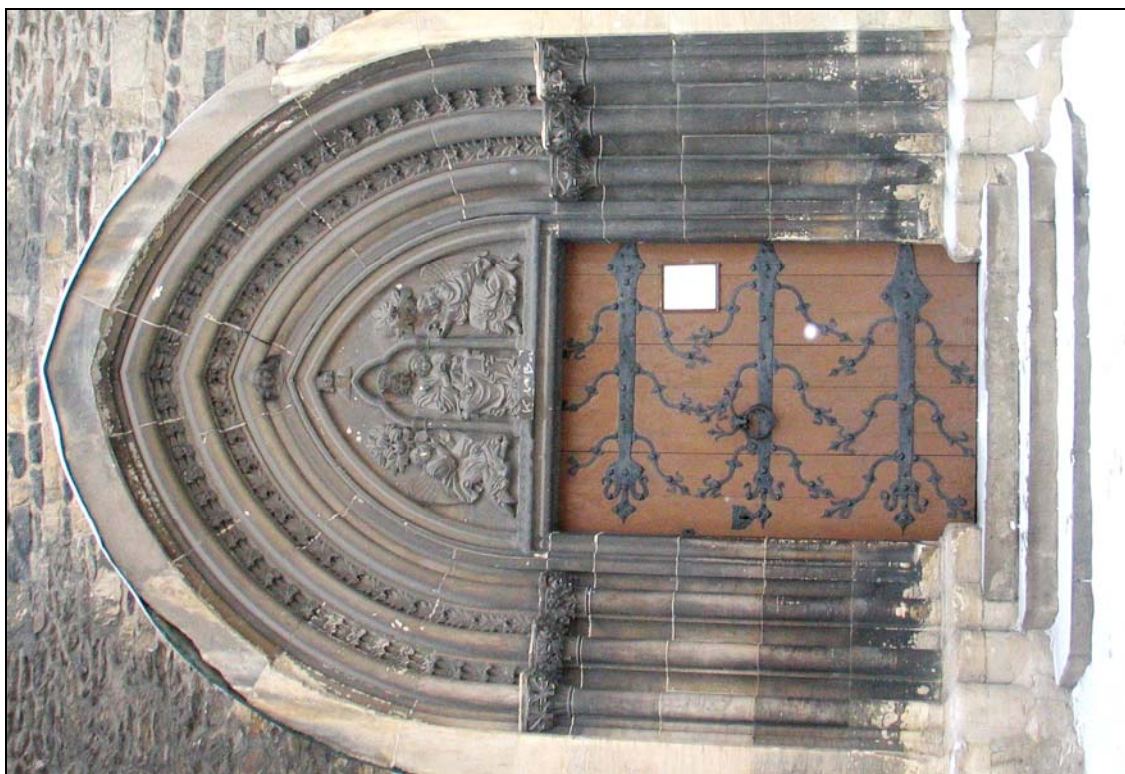
45. Větší portál severní stěny trojlodí

Vytvořen roku 1907 sochařem Štěpánem Zálešákem jako volná kopie původního.
