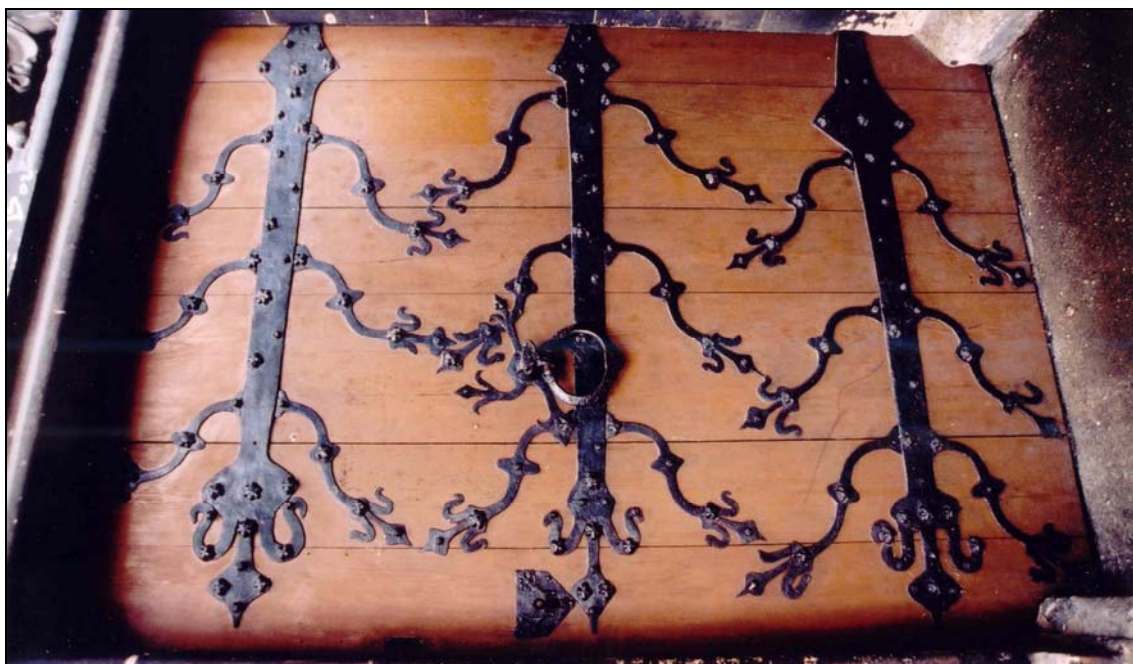
47. Dveře většího severního portálu

Dveře jsou novodobou replikou, jsou však opatřeny původním pozdně gotickým kováním.

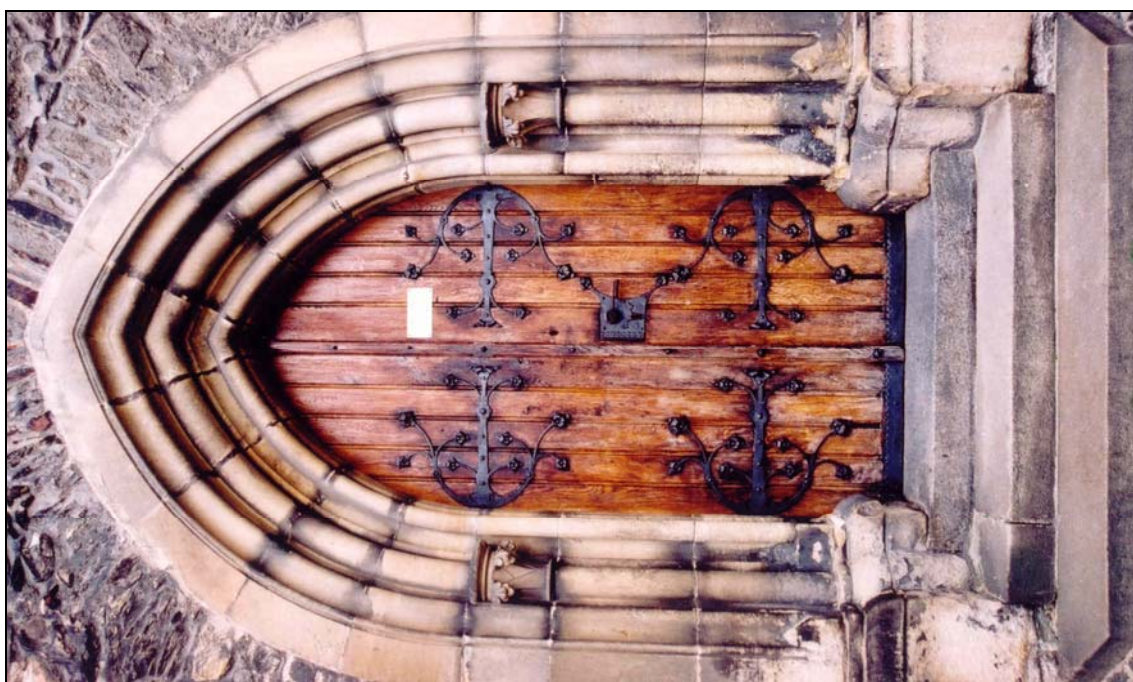
48. Menší portál v severní stěně lodi

Na místě staršího portálu neznámé podoby byl tento nově vytvořen zřejmě dle návrhu Josefa Mockera kolem roku 1881.

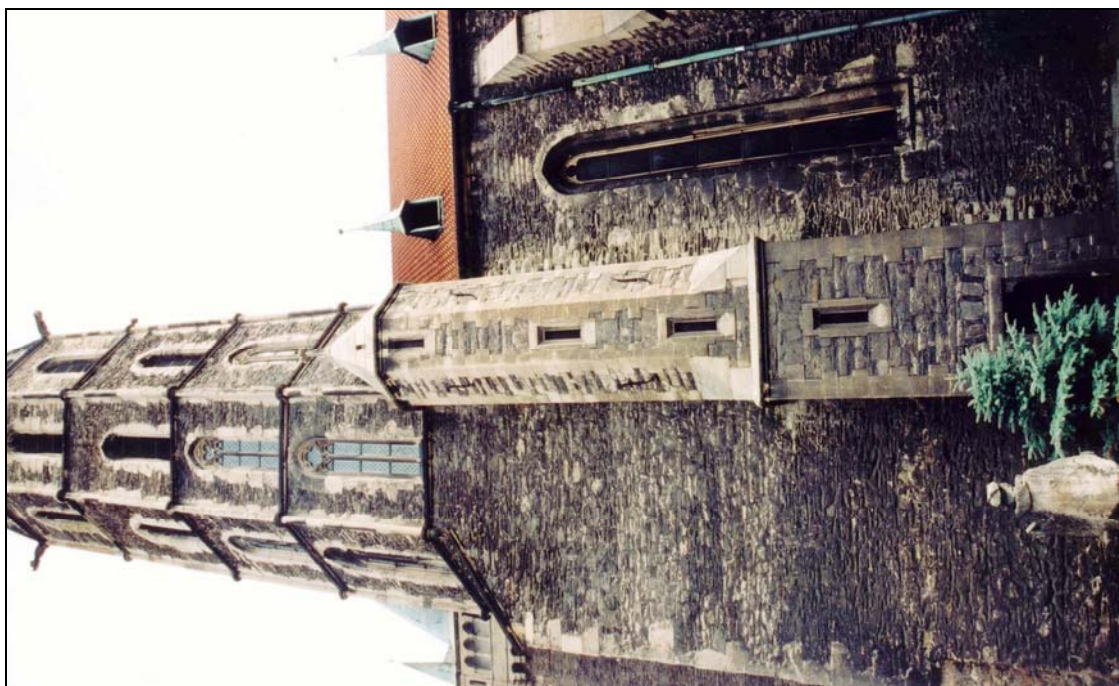
49. Jižní věž se schodištěm na kruchtu

Schodiště bylo – stejně jako jeho severní protějšek – nově postaveno po roce 1906

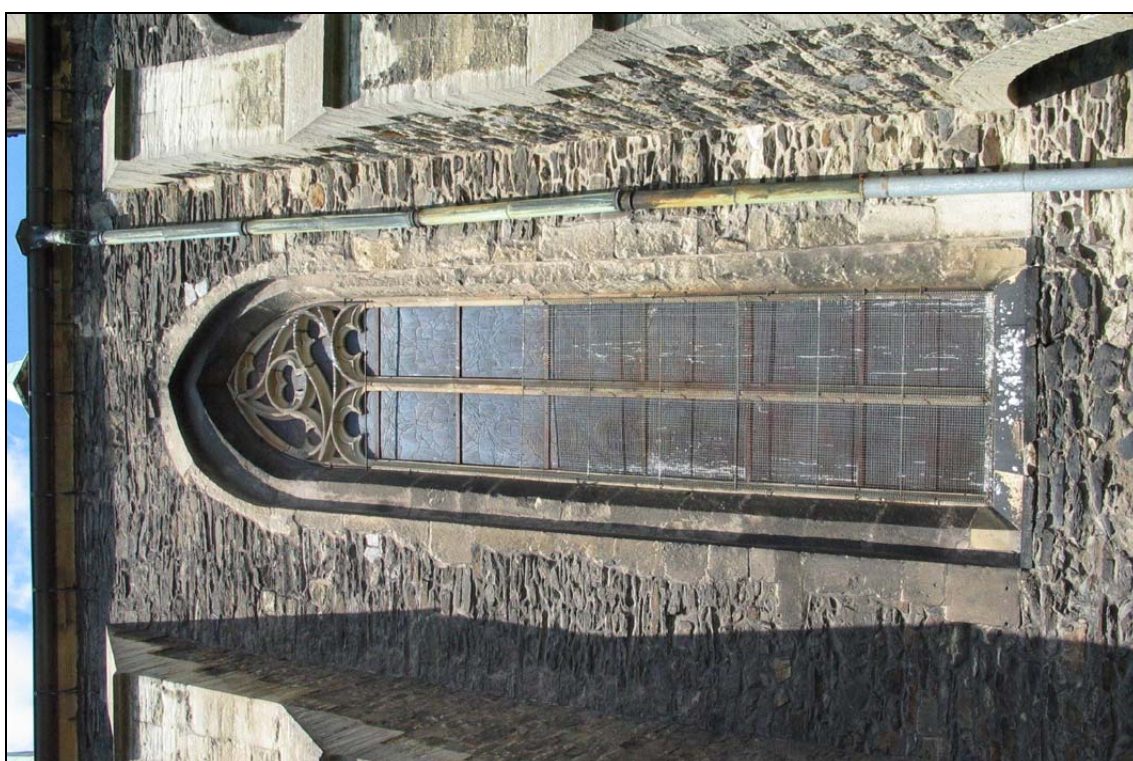
50. Okno ve 4. poli jižní stěny trojlodí

Okno bylo dodatečně rozšířeno zřejmě koncem 14. století (východní ostění), kružba nahražena kopií po roce 1908.

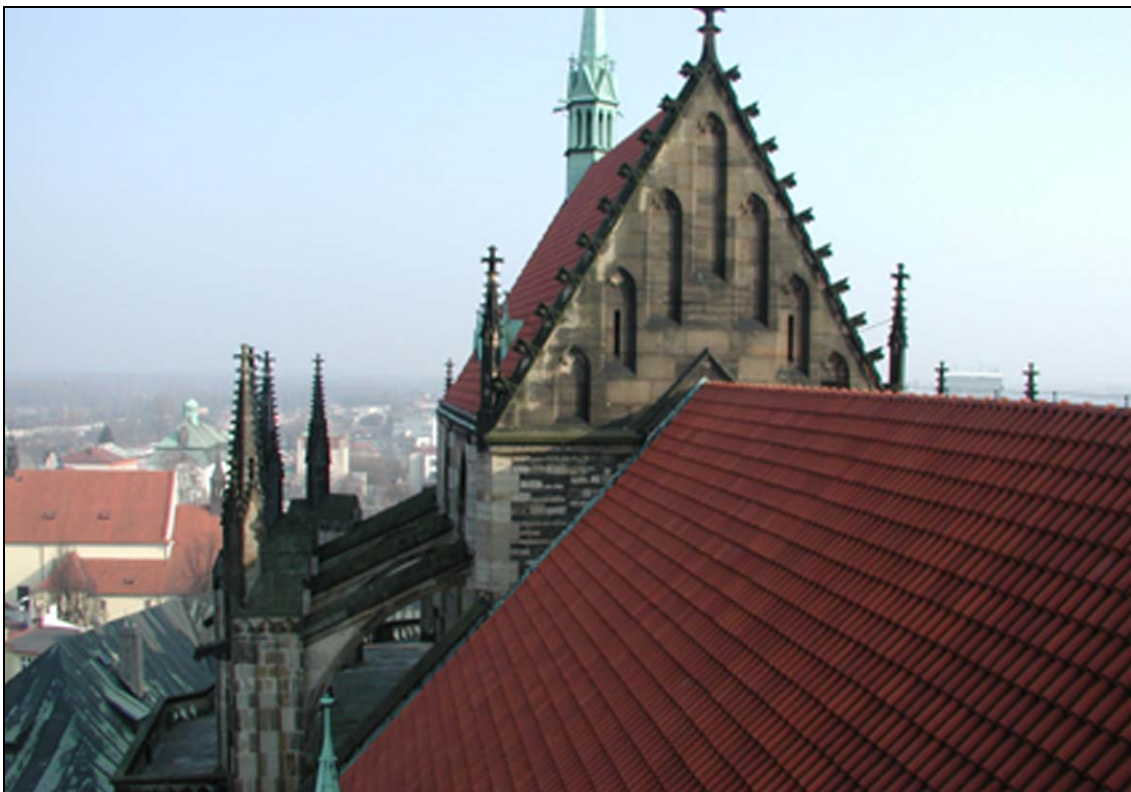
51. Západní štít chrámového chóru

Nově vystavěn roku 1906.

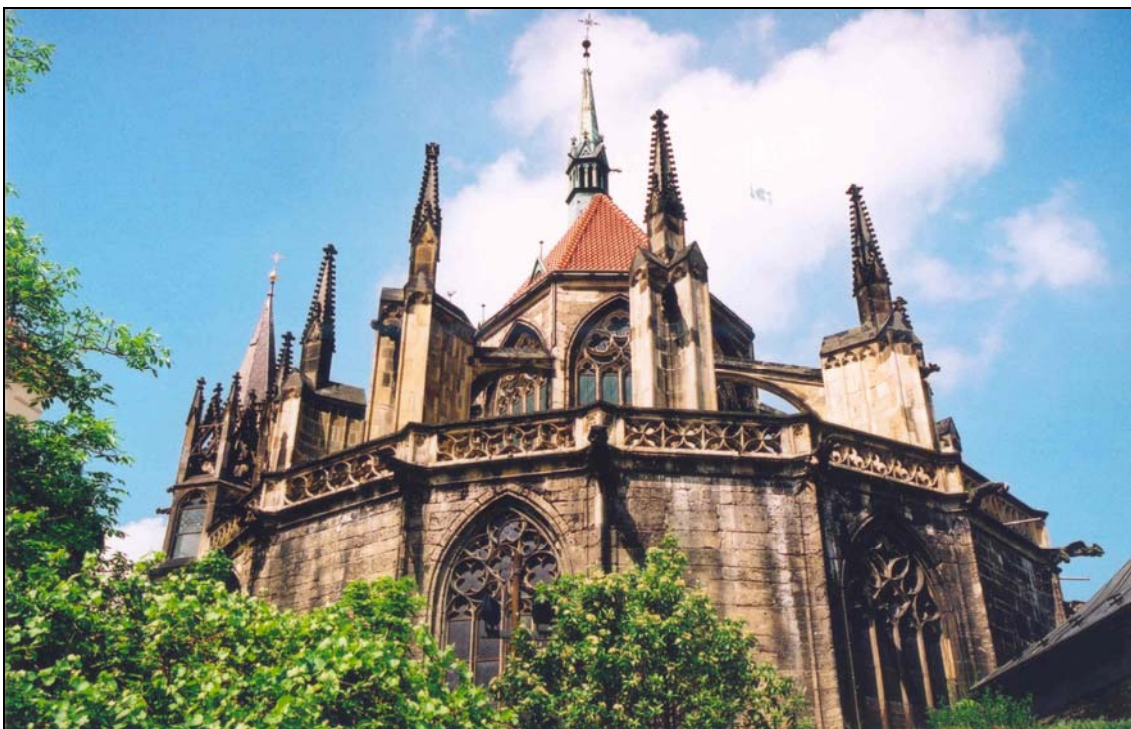
52. Pohled na chór od jihovýchodu

Opěrný systém rekonstruován v letech 1881 – 85, balustráda ochozu nově doplněna po roce 1905.

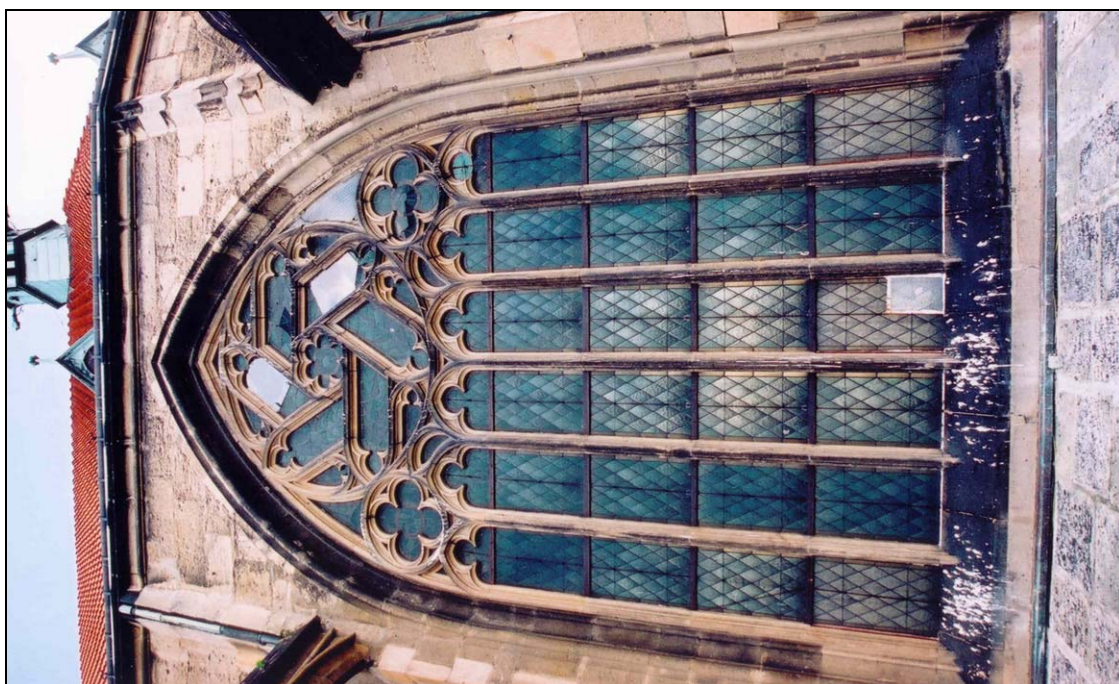
53. Druhé okno jižní stěny vysokého chóru

Kružba, zhotovená po roce 1904, je přesnou kopií původní.

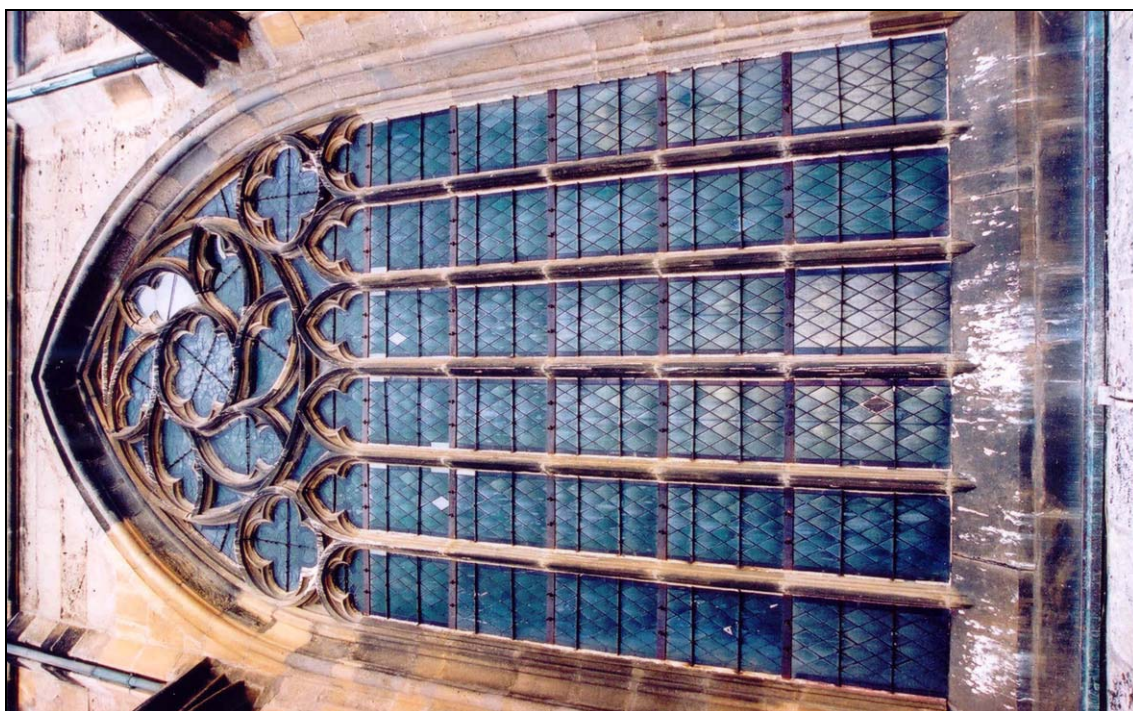
54. První okno jižní stěny vysokého chóru

Kružba tohoto okna byla zničena zřejmě již při požáru roku 1796; dnešní byla zhotovena dle nákresu Josefa Mockera po roce 1881.

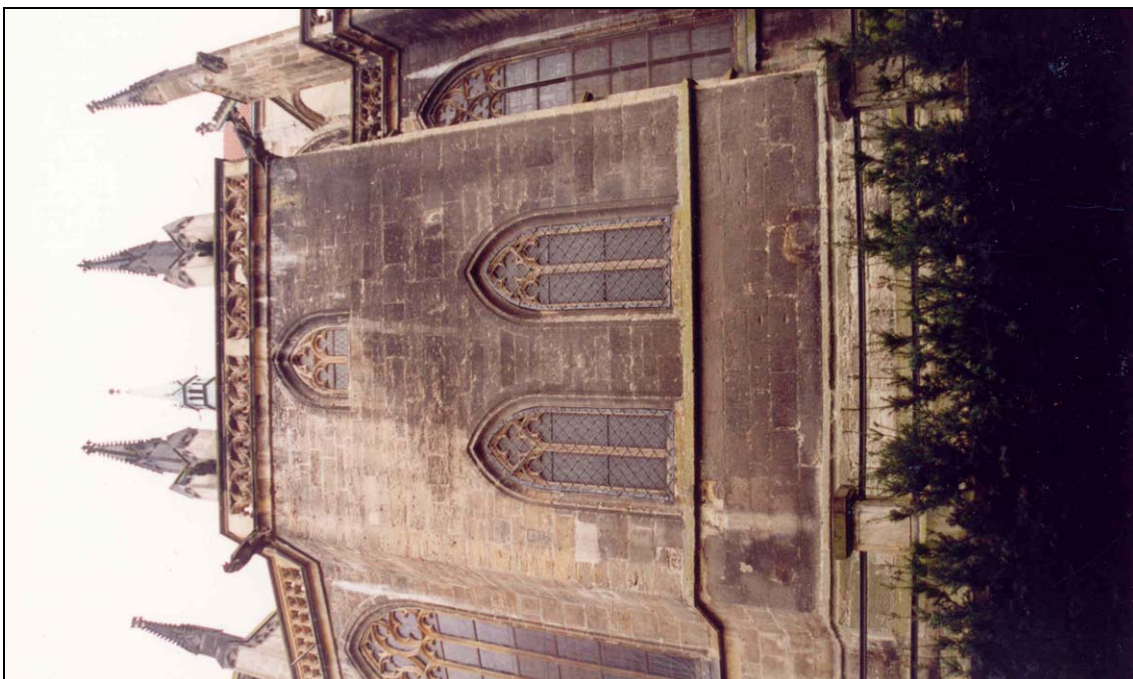
58. Severní stěna sakristie

Dvojice oken ve spodní části stěny osvětluje sakristii, drobnější okno nahoře pokladnici.

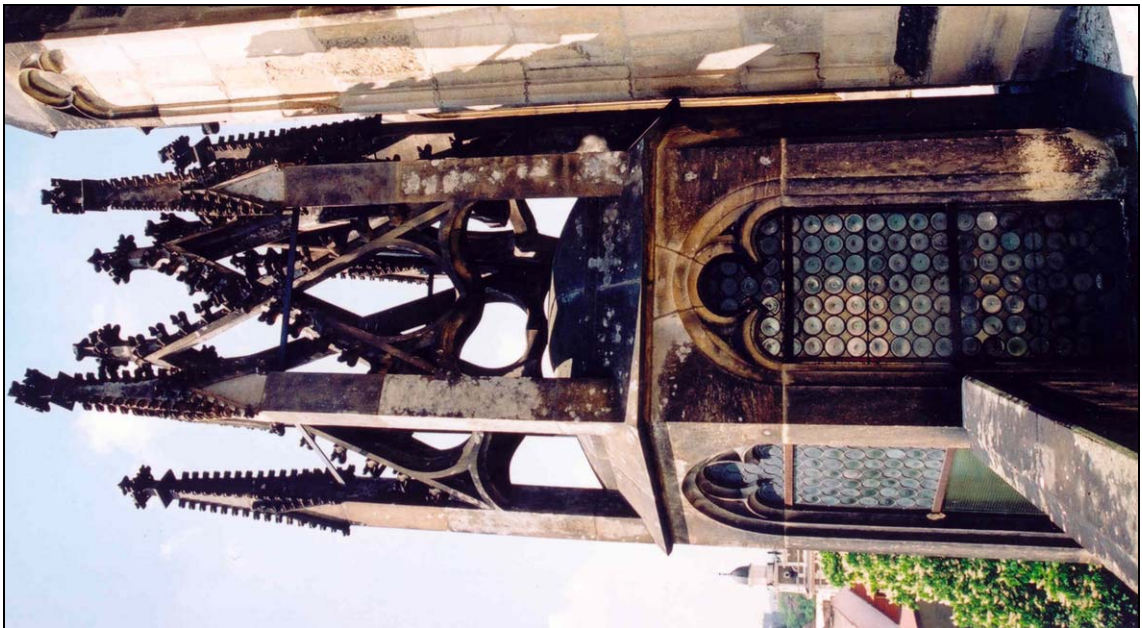
61. Lucerna nad schodištěm na chrámový ochoz

Tato drobná gotická architektura byla nahrazena kolem roku 1887 přesnou replikou dle nákresů Josefa Mockera

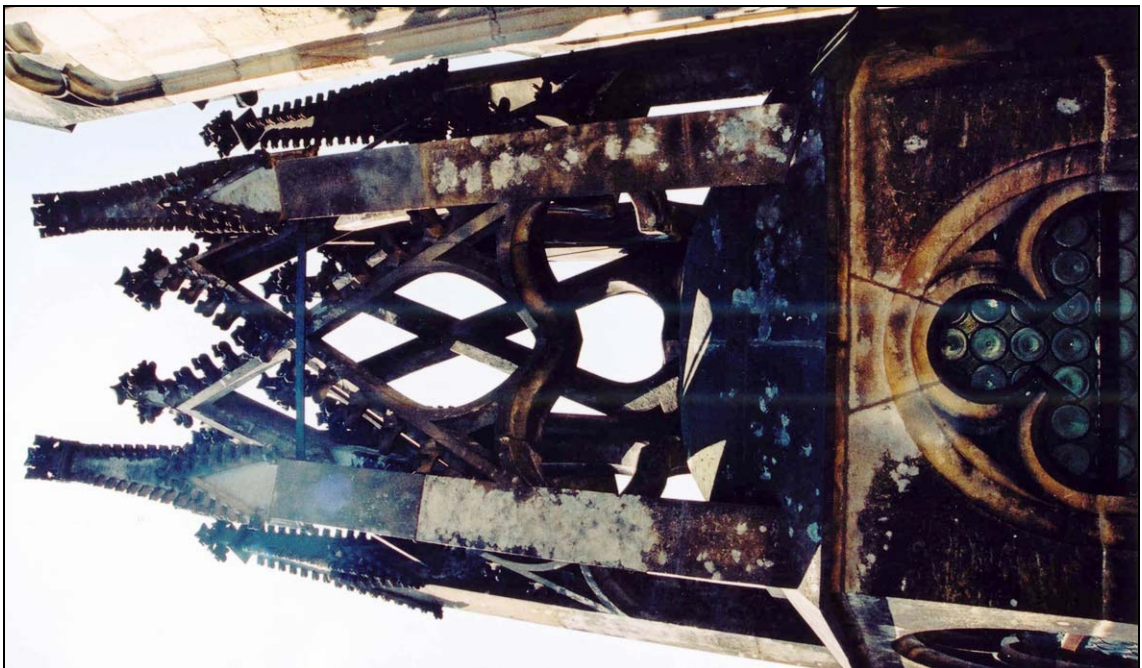
62. Kamenná "koruna" lucerny schodiště

Koruna schodiště kolínského chrámu, tvořená prostorově se prolínajícími vimperky, zavěšenými mezi fiálami, představuje jeden z neoriginálnějších prvků vrcholně gotické architektury v Českých zemích.

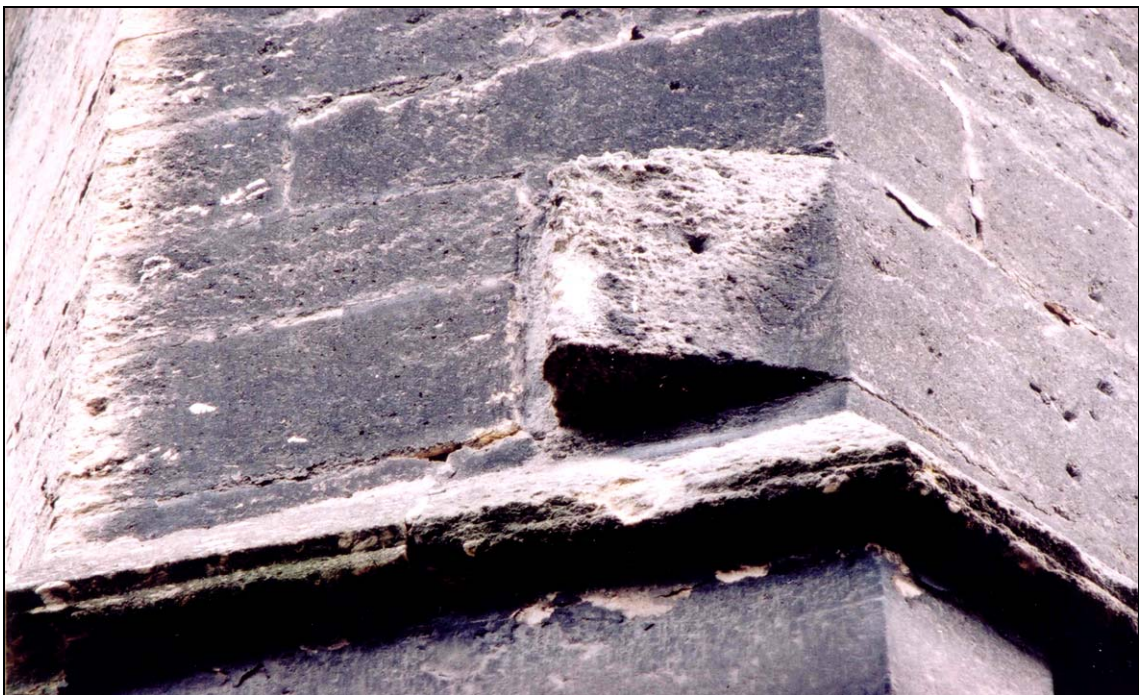
64. Předsazený kvádr se slunečními hodinami na tělese věžice

Líc předsazeného kvádru je obrácen přesně na jižní stranu

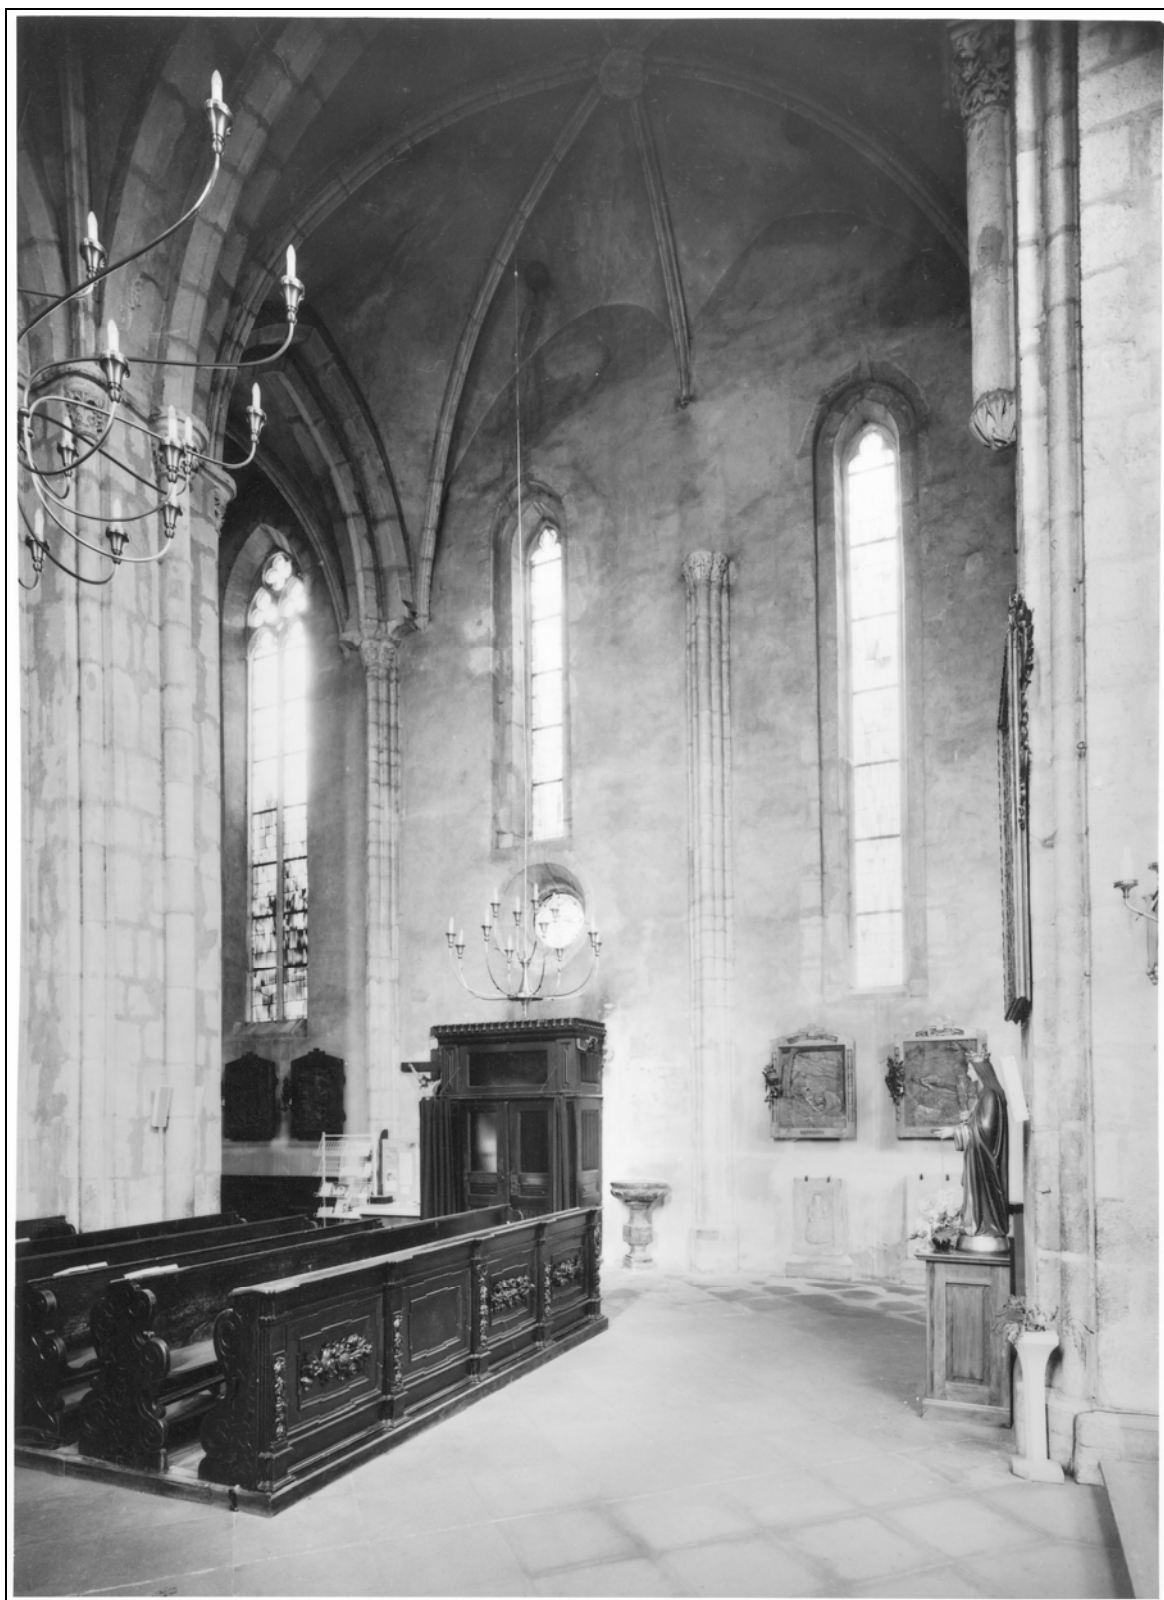
65. Severní stěna tzv. vnitřního transeptu ve východní části trojlodí

Mezi okny severní stěny transeptu se nachází svazková přípora, na níž nikdy nebyl osazen výběh klenby. (foto M. Míčka)

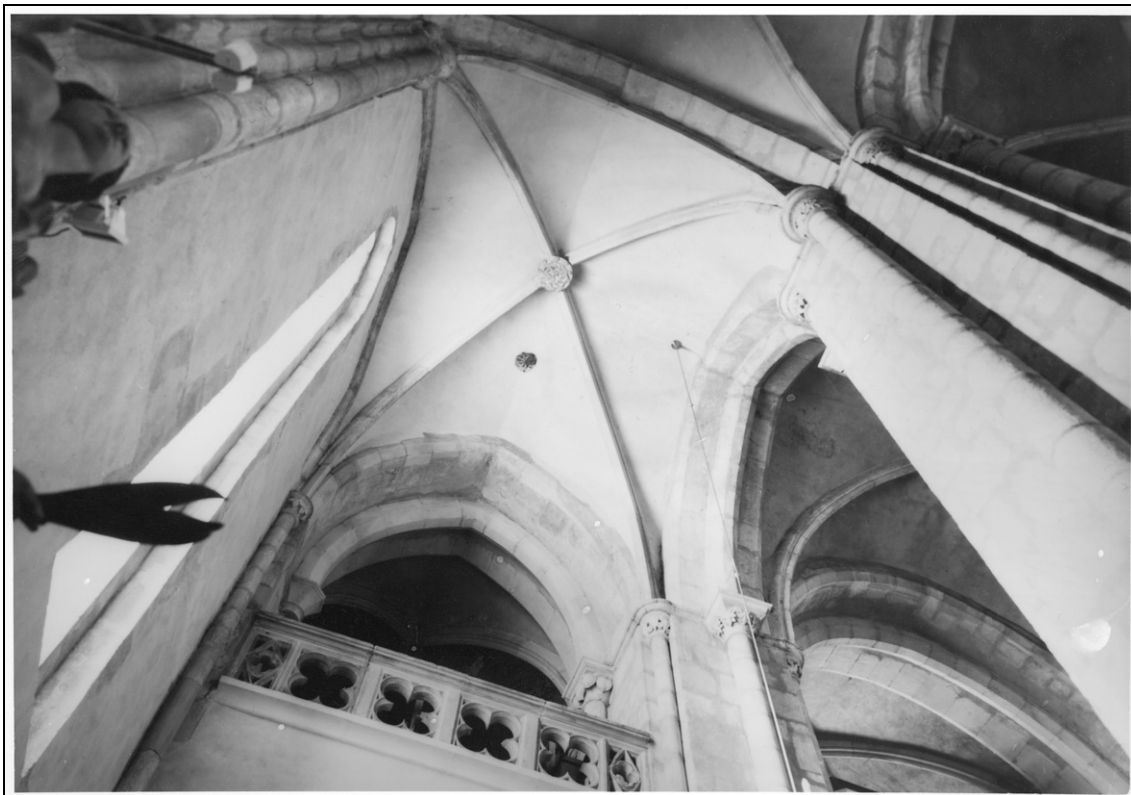
69. Nejzápadnější klenební pole jižní boční lodi (foto M. Micka)

Toto pole bylo – stejně jako jeho severní protějšek – zřejmě překlenuto po požáru roku 1349.

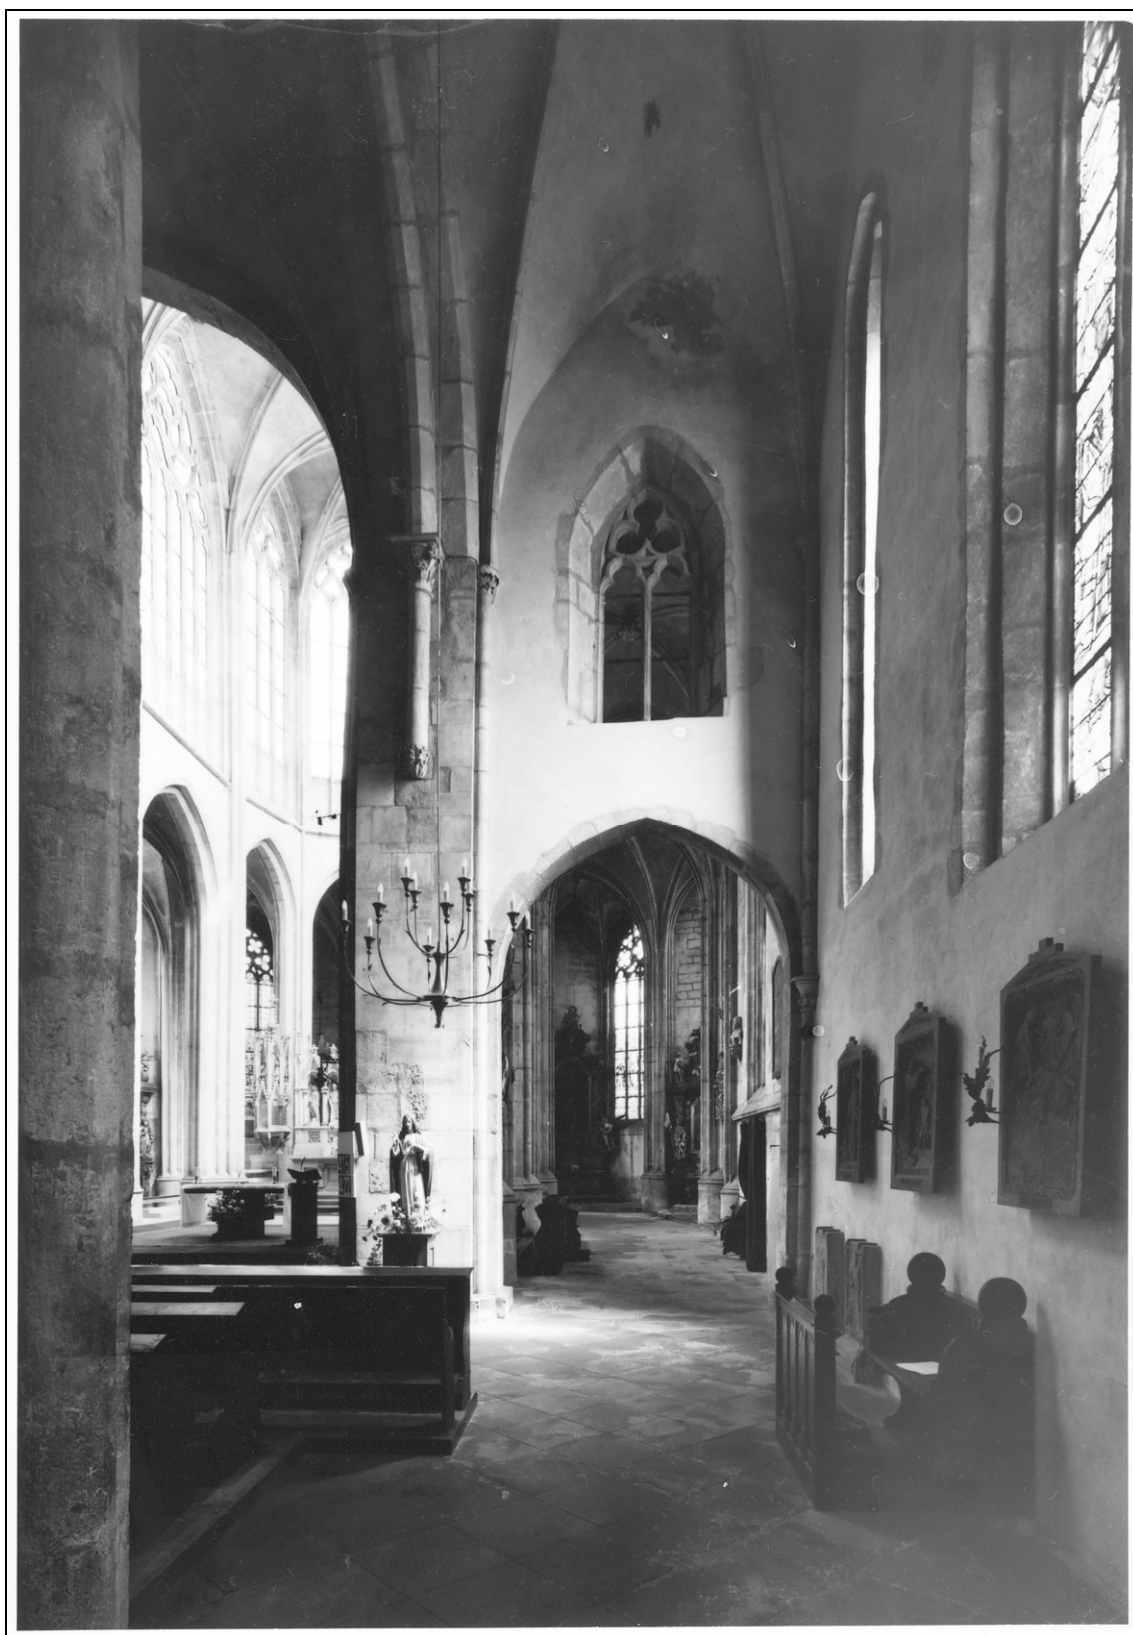
70. Průhled jižní boční lodí směrem k chórovému ochozu (foto. M. Micka)

Ve stěně nad vítězným obloukem okno někdejší literátské kruchty z poč. 16. století

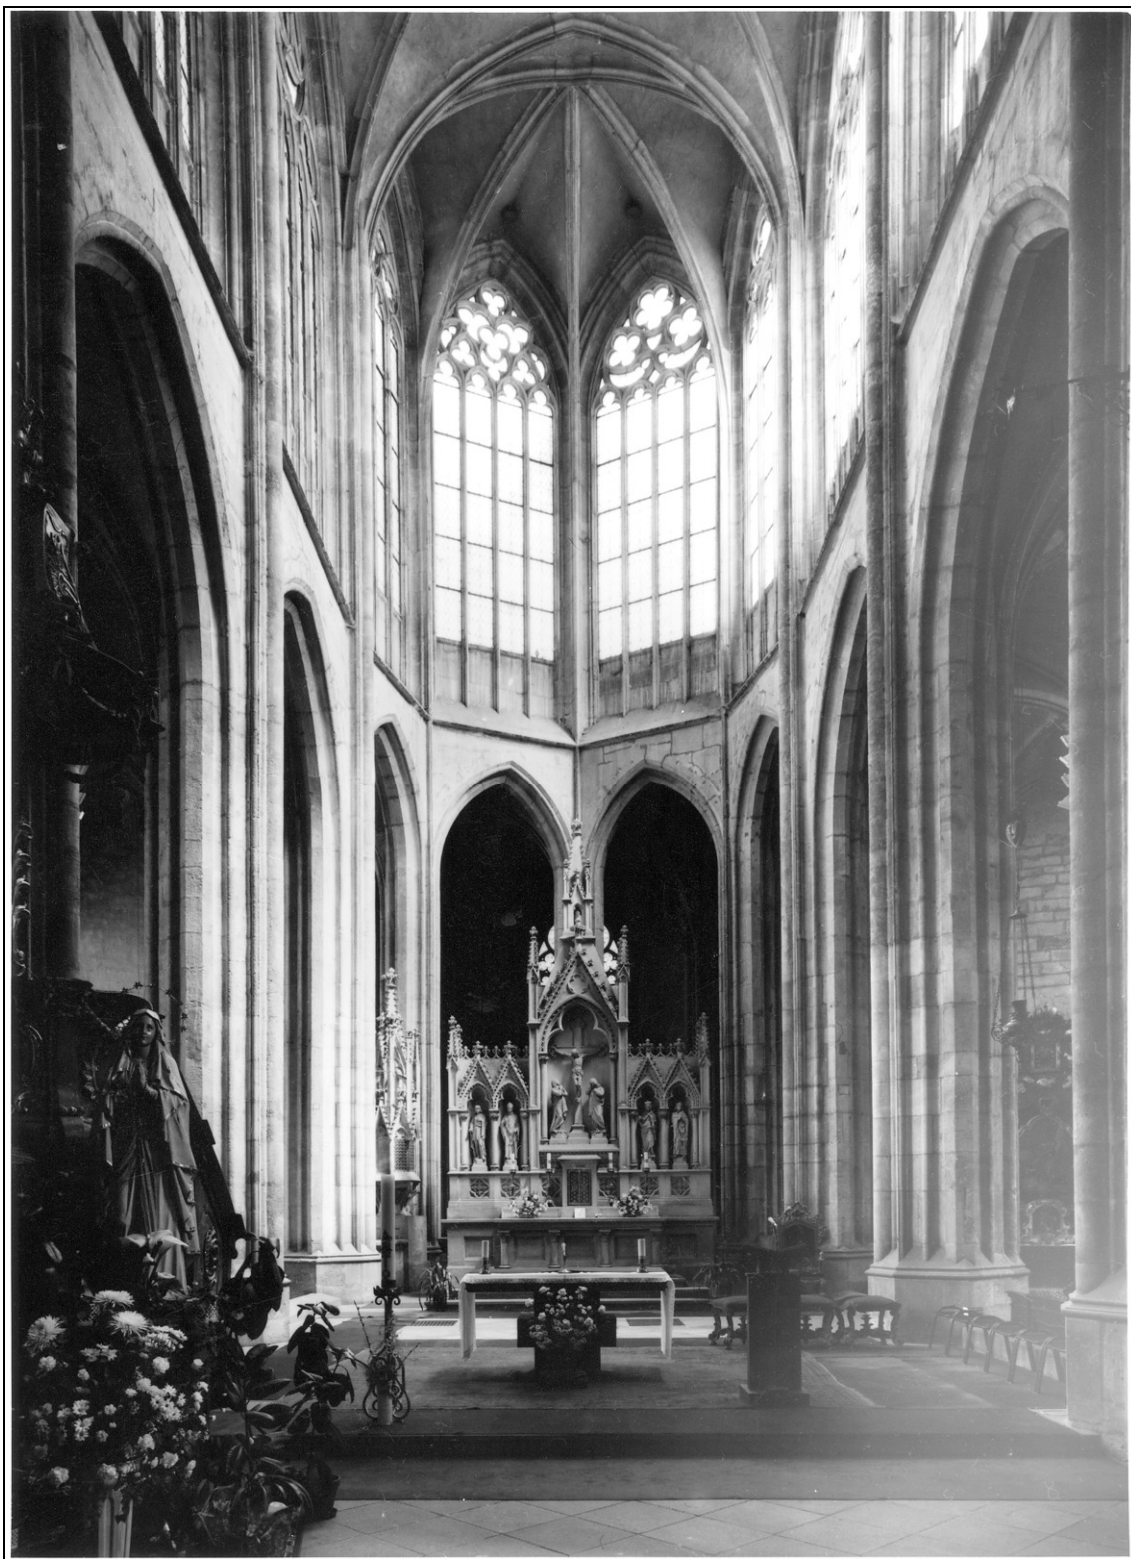
71. Pohled do chóru (foto M. Micka)

Neogotický hlavní oltář byl vyroben kamenickou školou v Hořicích roku 1910.

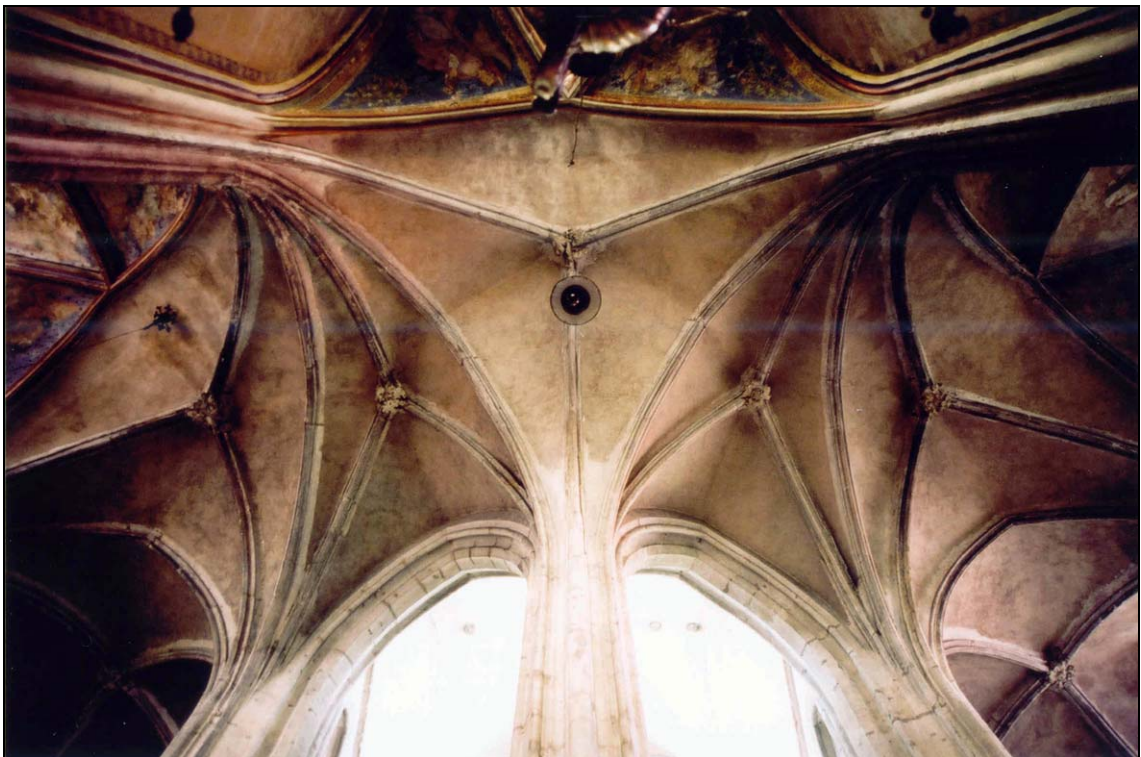
75. Klenba východní části chrámového ochozu

Východní pole klenby jsou složena z pěti trojaparsčitých polí

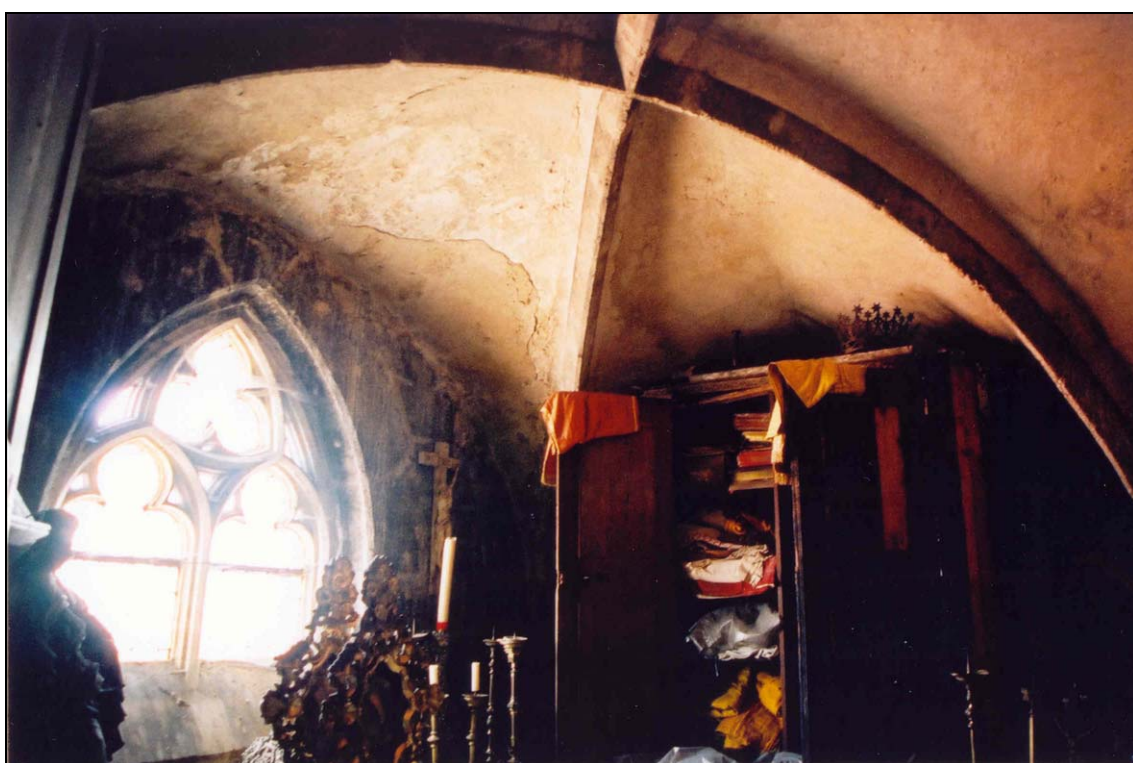
80. Jeden z obdélných sanktuářů v bočních kaplích chóru

Obdobných sanktuářů se v chóru nachází pět, čtyři v bočních kaplích a jeden v sakristii.

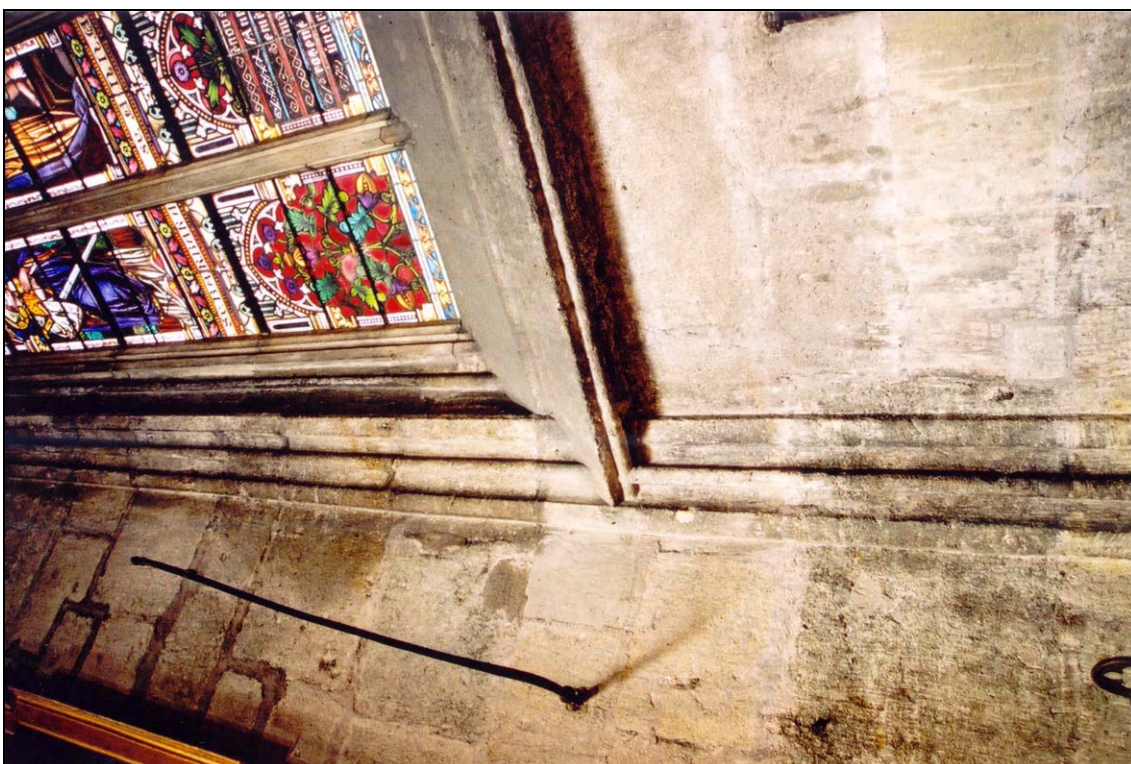
81. Řeznická kaple - vnitřní nároží

Typickým „Parléřovským“ prvkem je zde protnutí koutové přípory okenním parapetem a její propojení s profilací okna.

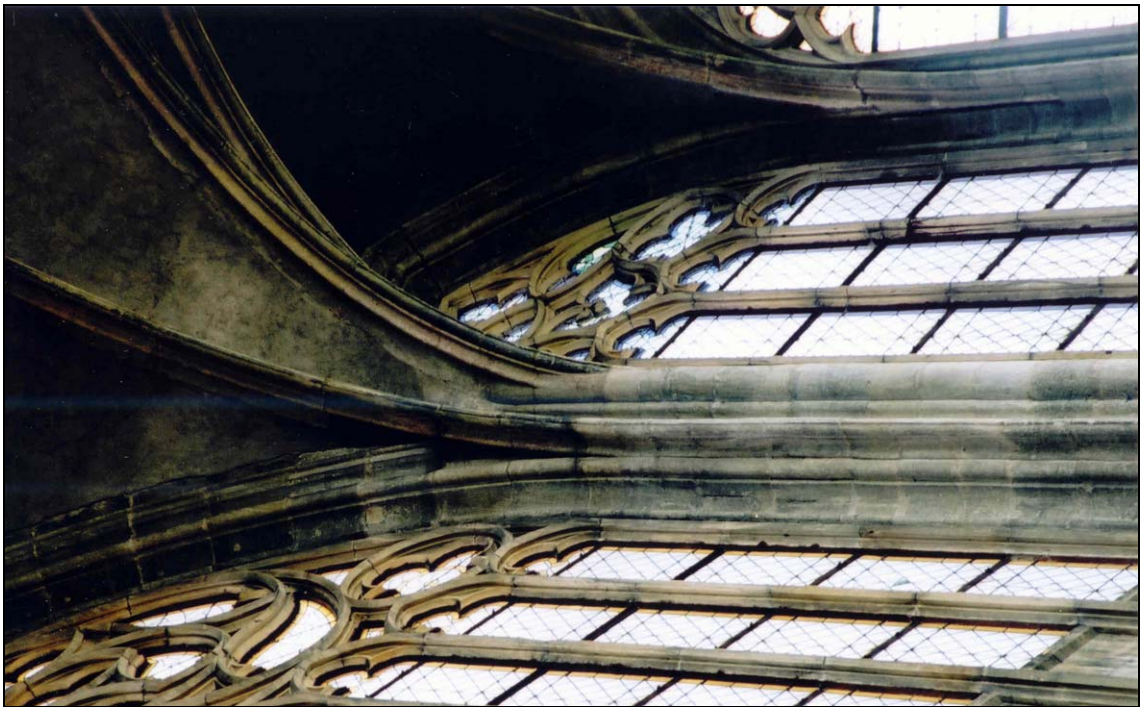
82. Výběh klenby vysokého chóru ze svazkové přípory

Jednotlivé pruty přípory se do hmoty klenby typickým způsobem „zařezávají“

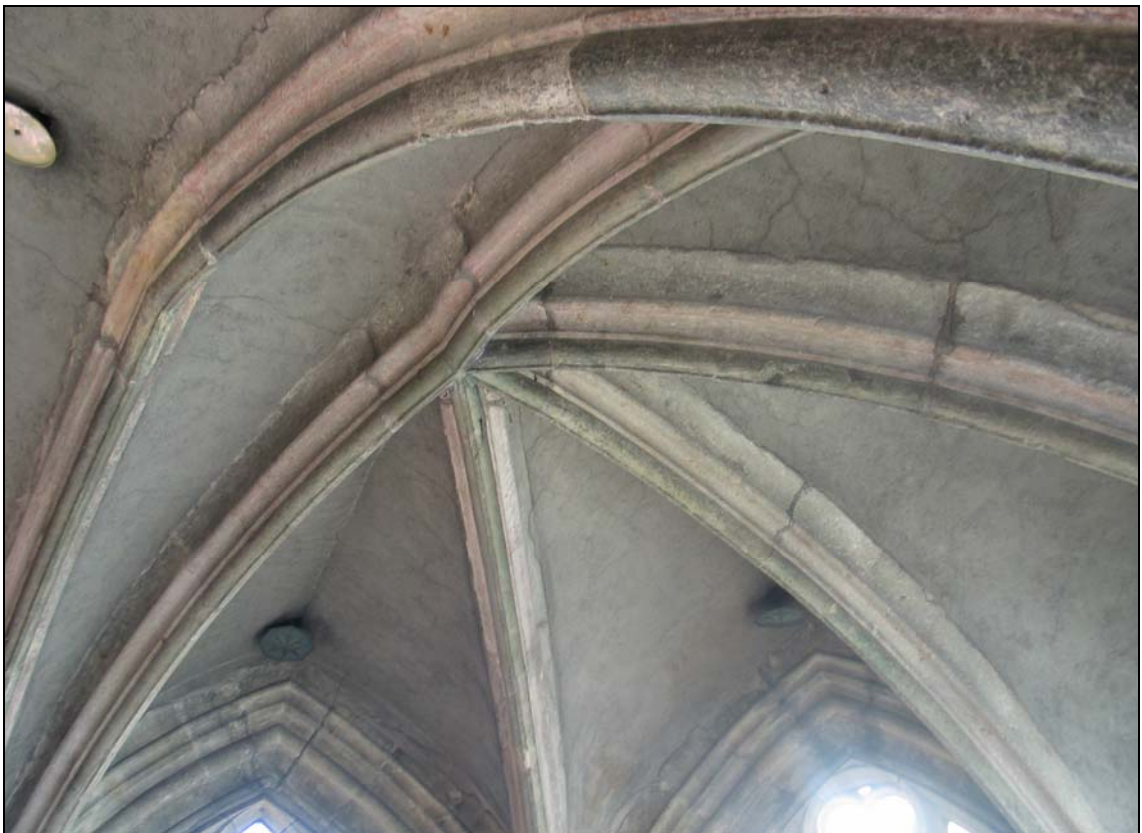
84. Vnitřní parapetní římsa oken vysokého chóru

Úsek plné stěny nad římsou, jímž probíhají pruty okenních kružeb, jakoby naznačoval neexistující triforium.

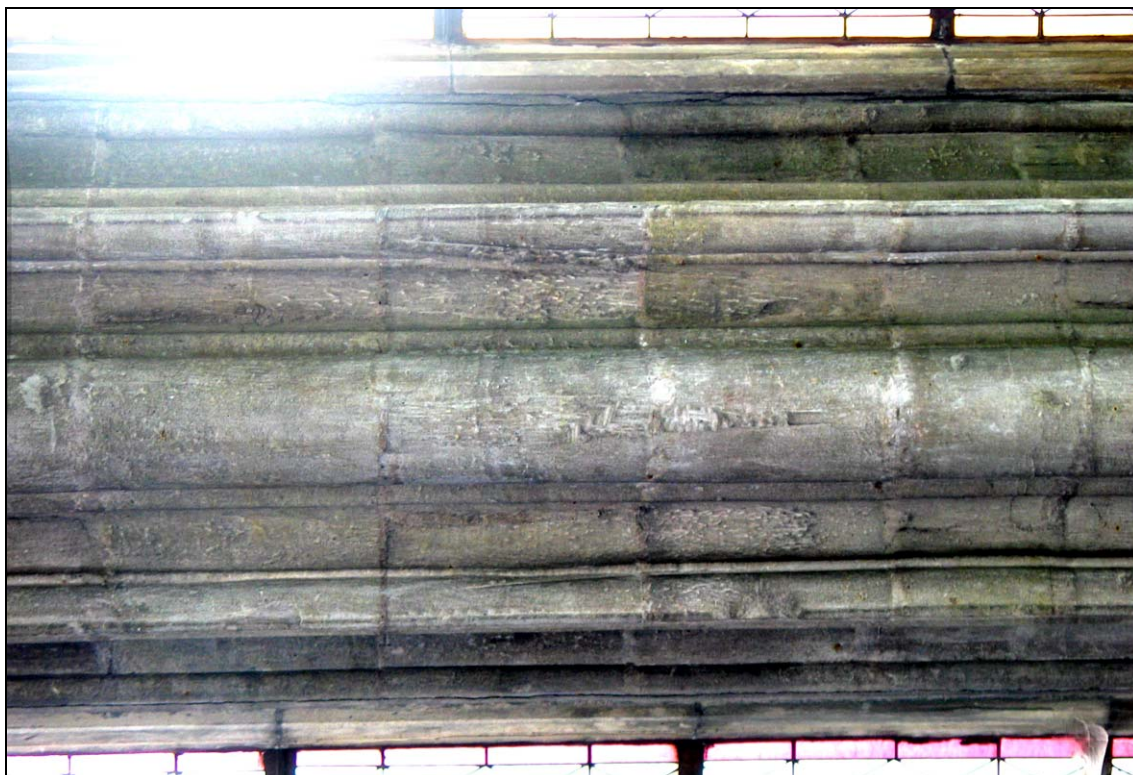
85. Detail svazkového pilíře na severní straně vysokého chóru

Velmi dobře jsou patrný stopy odsekaných klenebních výběhů – zbytky starší, zjevně nedokončené fáze zaklenutí chóru.

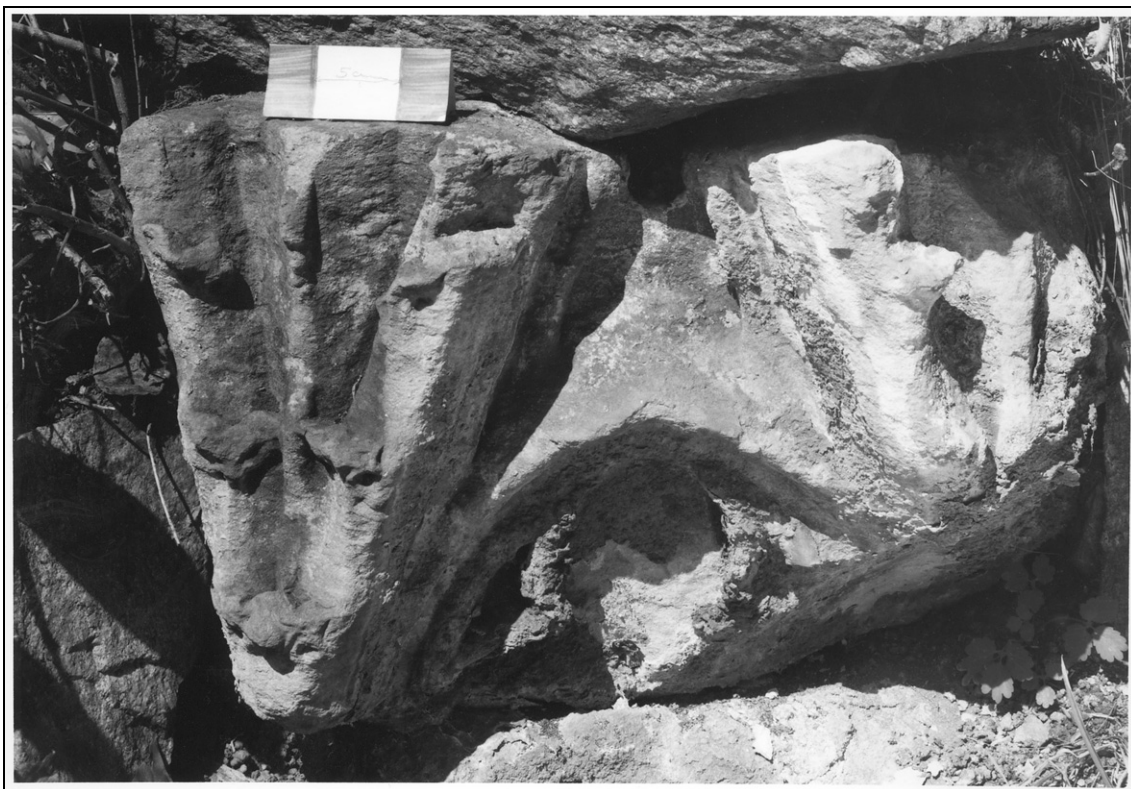
89. Maska s úsekem římsy, neznámého původu a určení – dnes rovněž v zahradě děkanství
