STAVEBNĚ TECHNICKÝ PRŮZKUM

OBJEKT : Legerova 1825/49, Praha 2 - Nové Město

Č. ZAK. : 2016/09/06

ZÁŘÍ 2016

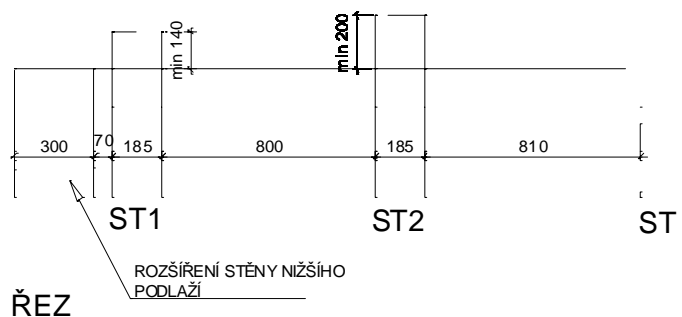
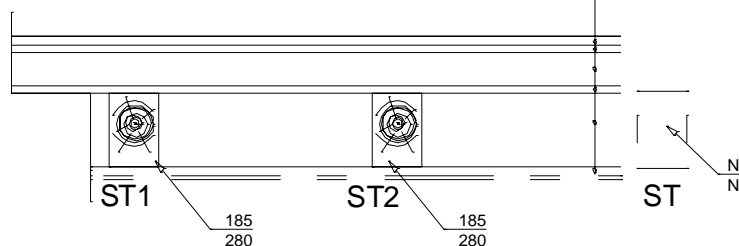
SONDY DO DŘEVĚNÝCH STROPŮ, SONDA 6NP (PŮDA) - S01

sonda S č. (lokalizace v konstrukci)	ST v sondě	zhlaví	hranice uložení - vnitřní líc zdiva	volná délka (přístupná část)	Pozn.
S1 (uliční fasáda)	ST1	čelo N- silně poškoz./ CD, HH z HP, uvnitř profilu	C-C!, HH	cca 0,2 m C/ B	Z.K.; trámy jsou řezané, ostrohraněné
	ST2	čelo N- poškozené/ C-C!, HH z HP	B	B	poškození končí těsně před vnitř. lícem zdi
S2 (uliční fasáda)	ST1	čelo N/ B	B	B	trám je řezaný
	ST2	čelo N- poškozené/ C-C!, HH z HP	BC, HH	cca 0,05 m BC/ B	trám je tesaný, menší šířka
S3 (dvorní fasáda)	ST1	čelo N/ k líci B	B	B	Z.K.; trámy jsou řezané, menší šířky než na uliční fasádě
	ST2	čelo N/ k líci B	B	B	
S4 (u světlíku)	ST1	viz. B	-	B	ST uložené do ocel. „I“
	ST2	viz. B	-	B	
S5 (dvorní fasáda)	ST1	od čela C!, HH z HP, BP/ k líci cca 5 cm B	B	B	
	ST2	od čela C!-CD, HH+I _C */ k líci C-C!, HH z HP a zóny uvnitř profilu	BC-C, HH	cca 0,15 m BC/ B	*) substrát je přetvořený I _C ; Z.K.; trámy jsou řezané, menší šířky než na uliční fasádě

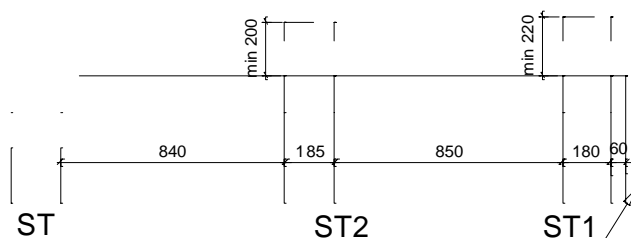
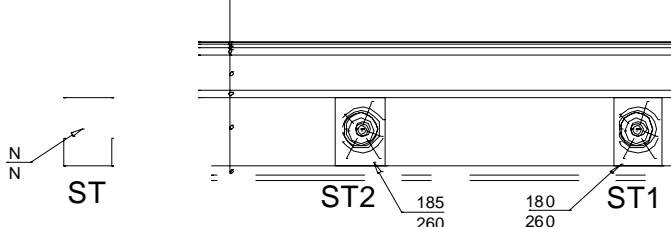
SONDY DO DŘEVĚNÝCH STROPŮ, SONDA 4NP - S10

Strop byl ověřen ve čtyřech sondách a bylo zde zjištěno mírné poškození zhlaví v sondě S10-ST2. Doporučuji zpevnění prvku vhodnými příložkami. Pokud bude v rámci oprav demontovaný záklop, doporučujeme ověřit alespoň u líce zdi stav dalších prvků.

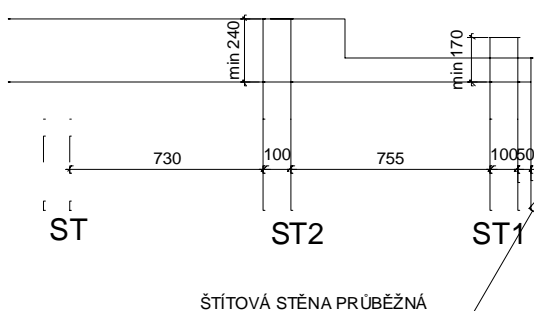
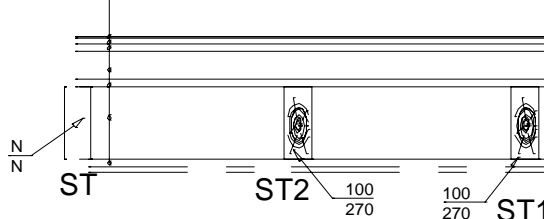
PŮDORYSNÉ SCHÉMA

- koberec - tl.4mm
- PVC - tl.2mm
- dřevotřísková deska (DTD) - tl.25mm
- dřevěné vlysy - tl.25mm
- násyp (sut) - tl.110mm
- dřevěný záklop(prkna nasraz)-tl.28mm
- vzduchová mezera s ST - tl.270mm
- podhledové souvrstí(prkenné podbití, omítka na rákos)

POZN.: ROZPON 3,3 m
